Comune di
Coccaglio
Provincia di Brescia

Piano
Eliminazione
Barriere
Architettoniche

Schede edifici

Febbraio 2024

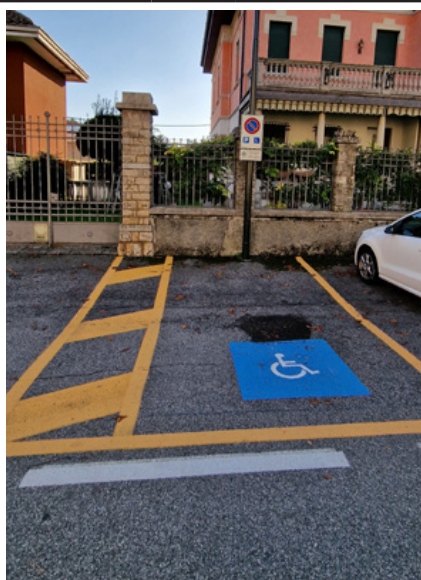
Lo stallo riservato si trova sul lato opposto di Via Matteotti, opportuno realizzare attraversamento pedonale per innalzare il livello di sicurezza.

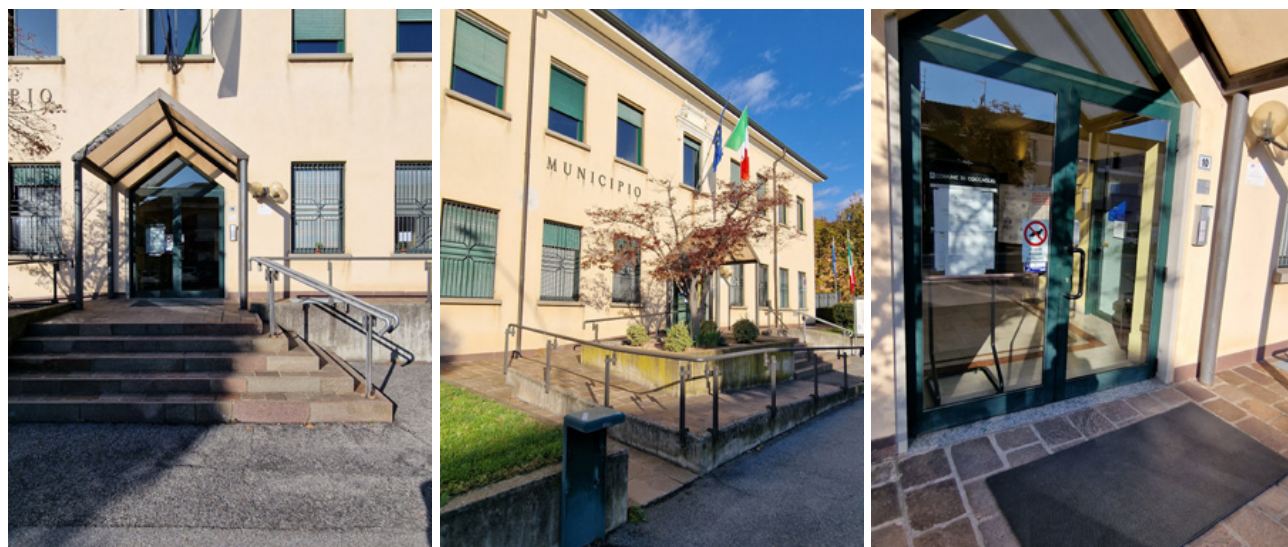
L'accesso alla struttura si trova in posizione sopraelevata rispetto alla quota strada con presenza di rampa accessibile. Opportuno dotare di corrimano la scala esterna sul lato mancante, assenti segnalazioni pedotattili d'inizio e fine scala (DM 236/89 art. 8.1.10). Per innalza-

re ulteriormente il livello d'accessibilità i medesimi interventi si potranno realizzare sulla scala esterna dell'accesso secondario per la Sala Consiliare. Si rileva la presenza di zerbino non incassato in ingresso, possibile fonte d'inciampo. Citofono posizionato ad altezza non accessibile, fogli informativi sulla porta vetrata permettono l'immediata individuazione delle superfici trasparenti anche a persona ipovedente.

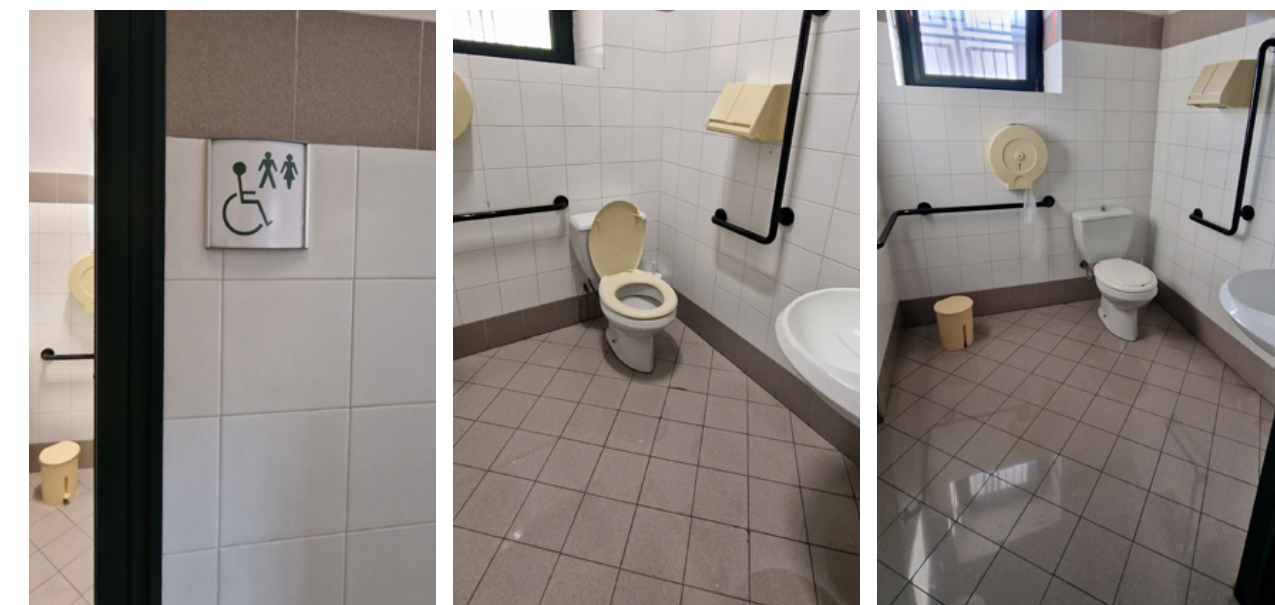
Tipologia di adeguamenti necessari: sia al piano terra che al piano primo è presente un bagno accessibile, al pt sono due uno ad uso pubblico ed uno per il personale. In tutti e tre i bagni l'accostamento frontale al lavabo garantito è inferiore di una decina di centimetri rispetto allo standard fissato dalla normativa. Per garantire il requisito sarà necessaria una riorganizzazione interna dei bagni.

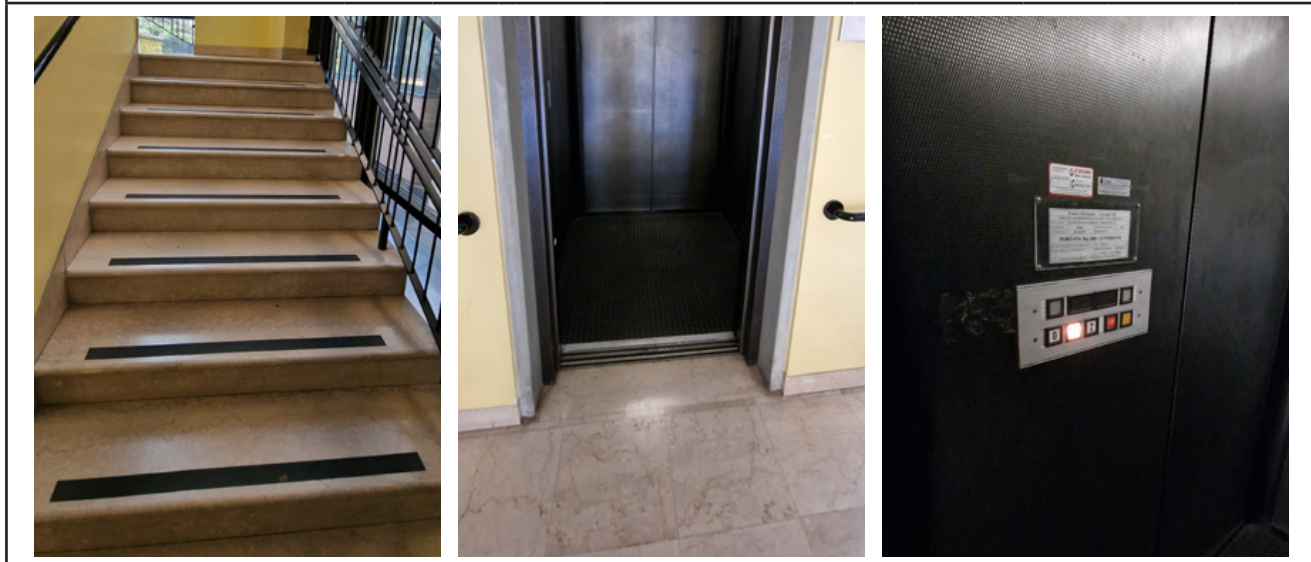
Solo la rampa di scala per raggiungere il seminterrato presenta larghezza inferiore a 120 cm, accettabile in quanto scala non ad uso pubblico, per non ridurre ulteriormente la luce di passaggio opportuno non posizionare corrimano anche sul lato mancante. La scala interna non è dotata di segnale pedo-tattile d'inizio e fine scala (DM 236/89 art. 8.1.10). Le bottoniere di piano e quella della cabina non presentano i caratteri in braille.

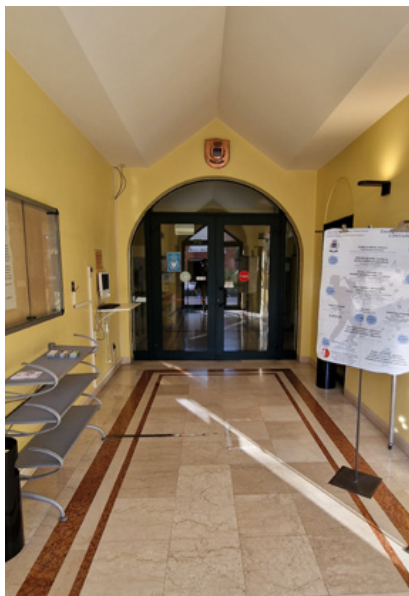
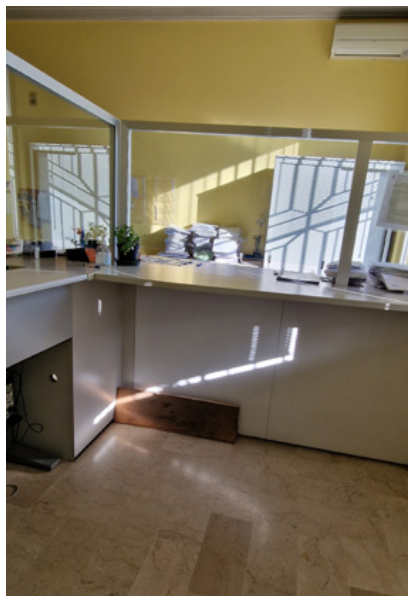
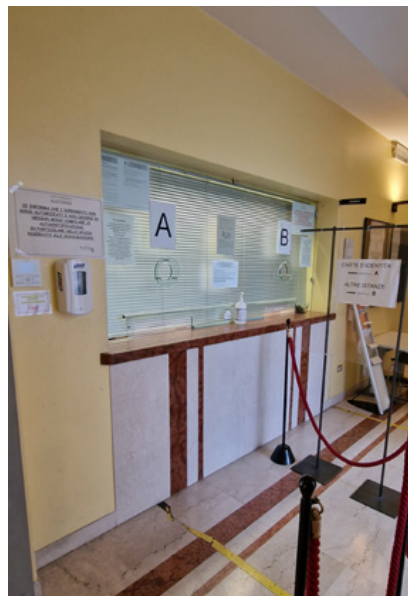
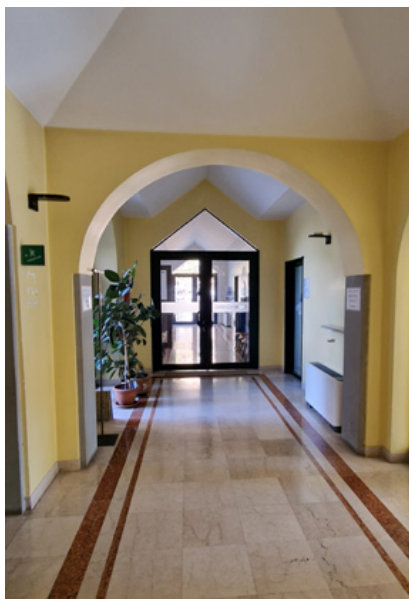
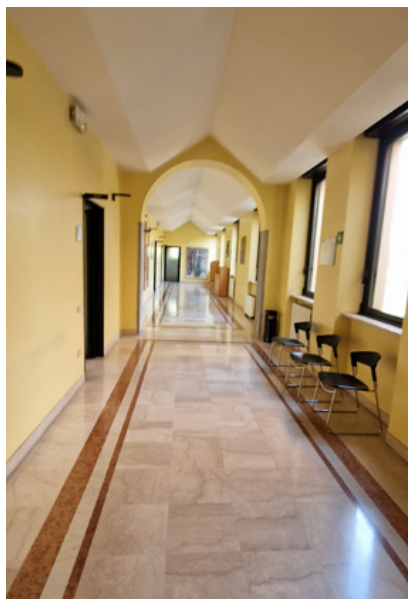
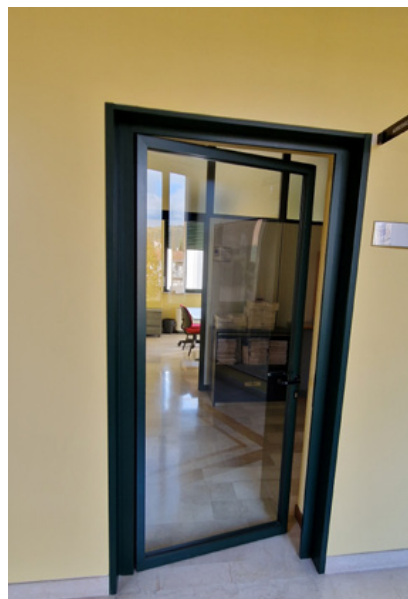
limite entro cui il piano d'appoggio è considerato accessibile a persona su carrozzina. Non tutte le porte vetrate sono dotate di segnalazione che ne consenta l'individuazione da parte di persona ipovedente. In generale gli spazi comuni risultano ampi e pienamente accessibili, presente un'efficace sistema di segnaletica informativa ed orientativa interna.

Ambito	Criticità rilevata	Possibile intervento risolutivo	Rif. normativi	Stima Costo
Parcheggi	Parcheggio riservato non collegato a percorsi pedonali, assenza attraversamento pedonale	Realizzazione segnaletica orizzontale attraversamento pedonale	D.P.R. n. 495/1992 e s.m.i.	200,0 €
Accesso alla struttura	Assenza segnaletica pedotattile fine ed inizio scala principale ingresso esterno	Realizzazione segnaletica fine ed inizio scala in mattonelle in gres da esterno	DM 236/89 8.1.10	1.400,0 €
Accesso alla struttura	Assenza corrimano scala principale accesso esterno	Fornitura e posa corrimano lato mancante	DM 236/89 8.1.10	500,0 €
Accesso alla struttura	Citofono ad altezza superiore a 120 cm	Collocamento citofono tra 110 e 120 cm di altezza	DM 236/89 8.1.3 LR 6/89 5.7	220,0 €

Principali criticità rilevate				
Ambito	Criticità rilevata	Possibile intervento risolutivo	Rif. normativi	Stima Costo
Accesso alla struttura	Presenza di zerbino non incassato	Realizzazione zerbino incassato	LR 6/89 5.5 DM 236/89 4.1.2	600,0 €
Collegamenti verticali	Assenza segnaletica fine ed inizio scala interna	Realizzazione segnaletica fine ed inizio scala in pvc	DM 236/89 8.1.10	700,0 €
Collegamenti verticali	Bottoniere ascensore non riportanti caratteri braille (bottoniere di piano e bottoniera di cabina)	Sostituzione bottoniere	LR 6/89 5.3.3 DM 236/89 8.1.12	3.500,0 €
Collegamenti orizzontali e spazi comuni	Assenza bancone ad altezza 0.90 sportelli uffici vari (Protocollo, anagrafe, servizi sociali, pubblica istruzione, edilizia privata)	Fornitura ed installazione modulo bancone ad altezza 0.90 cm (4 banconi) e realizzazione modulo bancone accessibile a muro anagrafe	DM 236/89 art. 8.1.4	10.000,0 €

Collegamenti orizzontali e spazi comuni	Assenza segnale riconoscibilità porta vetrata ballatoio p1	Fornitura e posa segnale individuazione vetrata	DM 236/89 4.1.1	31,0 €
Stima totale costo interventi Scheda A01: 17.151,0 €				
<p>L'importo degli interventi è stato definito con le voci di prezzo unitarie relative al Prezzario delle opere pubbliche di Regionale Lombardia - Edizione 2023.</p> <p>NB: la presente stima si intende indicativa. Per una maggior precisione di spesa si dovrà approfondire il livello progettuale</p>

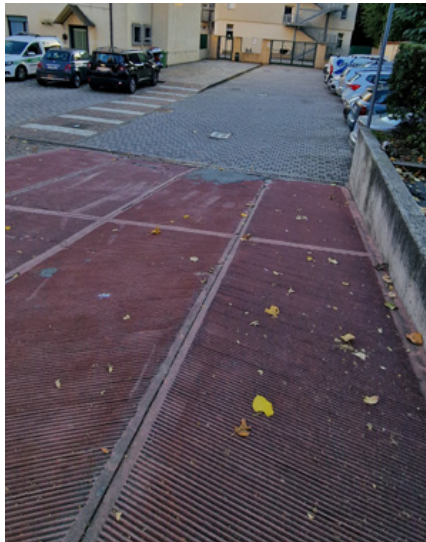
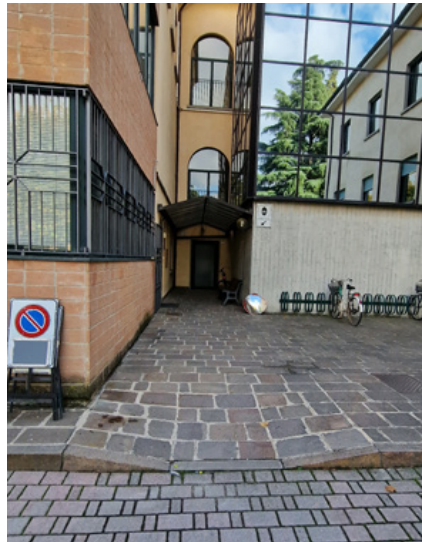
L'accesso da esterno avviene in continuità spaziale senza cancelli esterni di chiusura, la rampa carrabile che permette di raggiungere la quota del parcheggio da Via Vittorio Veneto non ha pendenza accessibile, un utente con fragilità può arrivare alla quota del parcheggio in macchina e da lì entrare nella struttura, in alternativa può servirsi dell'ascensore del Municipio. Dotare la rampa carrabile d'accesso almeno di corrimano su un lato contribuirebbe comunque ad innalzare il livello di sicurezza, da valutarne l'adeguamento.

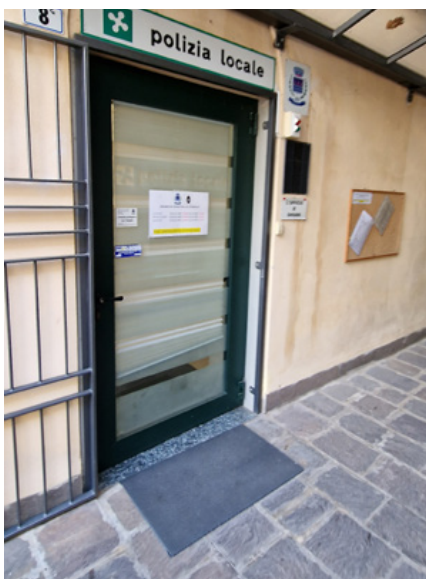
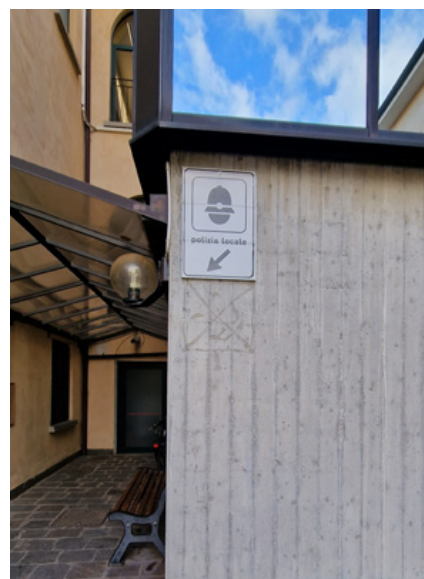
Citofono ad altezza non accessibile, zerbino da incassare.

Principali criticità rilevate				
Ambito	Criticità rilevata	Possibile intervento risolutivo	Rif. normativi	Stima Costo
Parcheggi	Assenza parcheggio riservato	Realizzazione parcheggio riservato	D.P.R. n. 495/1992 e s.m.i.	400,0 €
Accesso area esterna	Rampa accesso al parcheggio priva di corrimano	Installazione di corrimano su un lato	DM 236/89 8.1.11 LR 6/89 2.1.2	700,0 €
Accesso alla struttura	Citofono ad altezza superiore a 120 cm	Collocamento citofono tra 110 e 120 cm di altezza	DM 236/89 8.1.3 LR 6/89 5.7	220,0 €
Accesso alla struttura	Presenza di zerbino non incassato	Realizzazione zerbino incassato	LR 6/89 5.5 DM 236/89 4.1.2	500,0 €
Servizi igienici	Assenza bagno accessibile	Realizzazione bagno accessibile	DM 236/89 8.1.6	10.000,0 €
Collegamenti orizzontali e spazi comuni	Assenza bancone ad altezza max 0.90 cm	Fornitura ed installazione modulo bancone ad altezza 0.90 cm	DM 236/89 art. 8.1.4	600,0 €

Collegamenti orizzontali e spazi comuni	Presenza di zerbino non incassato area ingresso	Realizzazione zerbino incassato	LR 6/89 5.5 DM 236/89 4.1.2	500,0 €
Stima totale costo interventi Scheda A02: 12.920,0 €				
L'importo degli interventi è stato definito con le voci di prezzo unitarie relative al Prezzario delle opere pubbliche di Regionale Lombardia - Edizione 2023.				
NB: la presente stima si intende indicativa. Per una maggior precisione di spesa si dovrà approfondire il livello progettuale

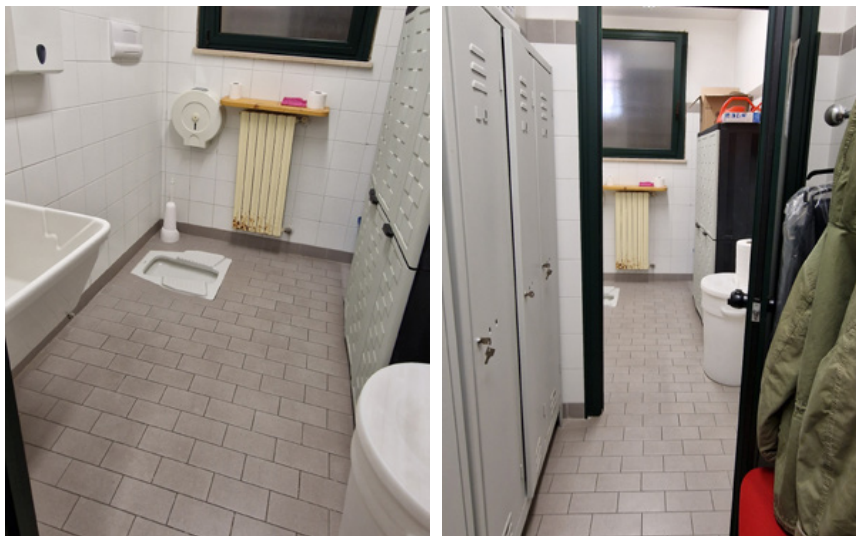
Tipologia di adeguamenti necessari: *assente bagno accessibile.*

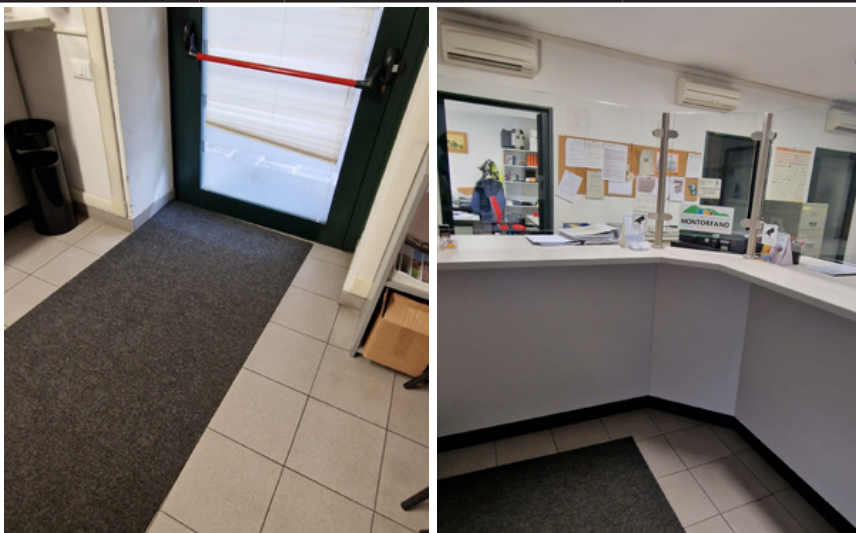
Il bancone di ricevimento al pubblico non ha altezza accessibile, da incassare o fissare lo zerbino all'ingresso.

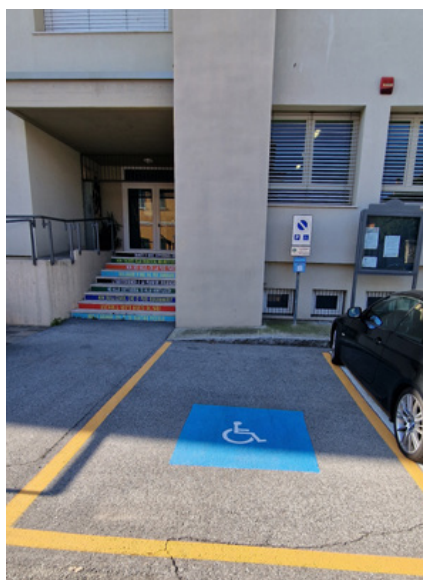
Stallo riservato di dimensioni inferiori a quelle previste dal CdS, è comunque garantito spazio per un'agevole salita e discesa dall'autovettura.

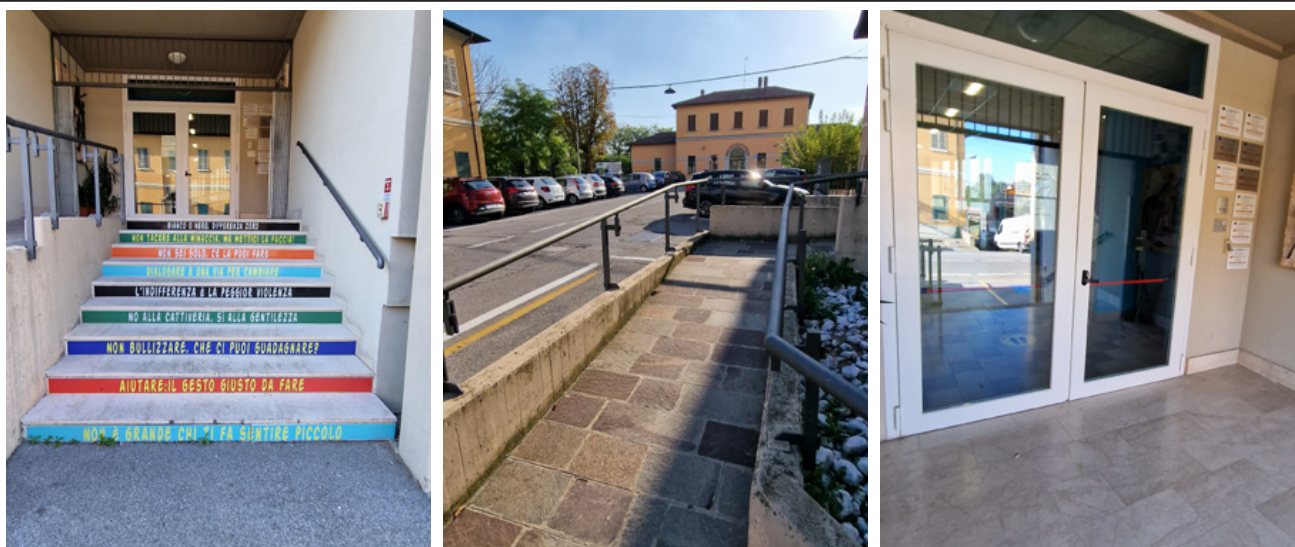
ne. Da dotare di corrimano sul lato mancante la scala esterna, citofono ad altezza non accessibile. Occorre apporre ad entrambe le porte vetrate d'accesso segnalazione per consentire l'immediata individuazione da parte di ipovedente.

Ambito	Criticità rilevata	Possibile intervento risolutivo	Rif. normativi	Stima Costo
Accesso alla struttura	Assenza segnaletica pedotattile fine ed inizio scala principale ingresso esterno	Realizzazione segnaletica fine ed inizio scala in mattonelle in gres da esterno	DM 236/89 8.1.10	1.400,0 €
Accesso alla struttura	Assenza corrimano su entrambi i lati scala principale accesso esterno	Fornitura e posa corrimano lato mancante	DM 236/89 8.1.10	500,0 €
Accesso alla struttura	Citofono ad altezza superiore a 120 cm	Collocamento citofono tra 110 e 120 cm di altezza	DM 236/89 8.1.3 LR 6/89 5.7	220,0 €
Accesso alla struttura	Assenza segnale riconoscibilità porta vetrata ingresso	Fornitura e posa segnale individuazione vetrata	DM 236/89 4.1.1	31,0 €

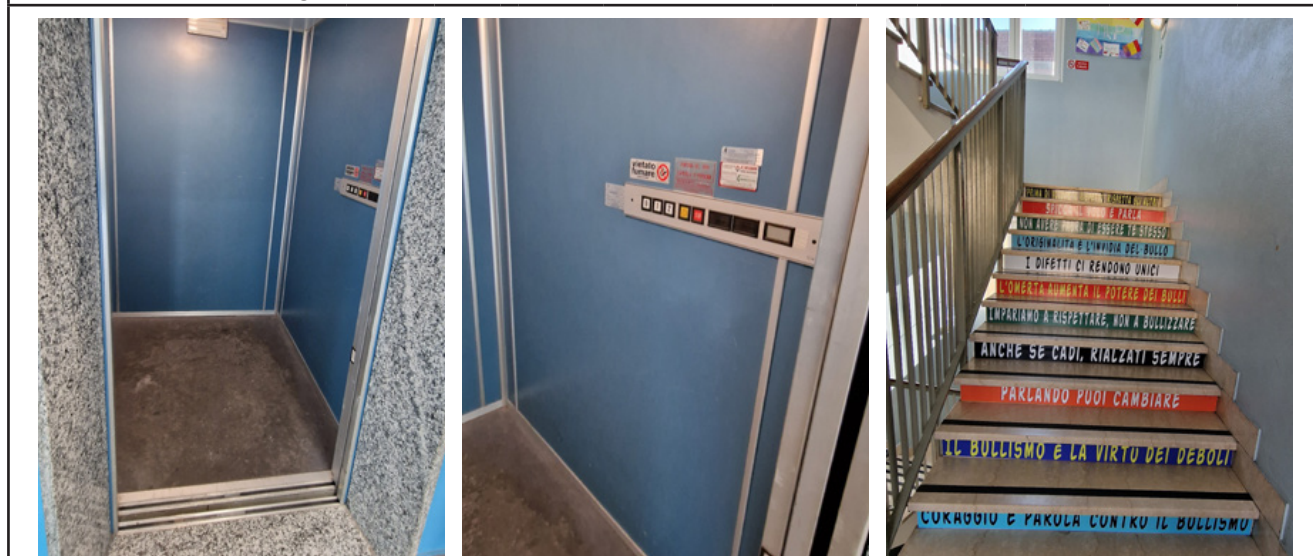
Le scale interne presentano corrimano ad altezza non accessibile, 130 cm ca, necessario posizionare corrimano ad altezza 90 cm lato muro. Assente segnale pedo-tattile d'inizio e fine scala (DM 236/89 art. 8.1.10). Le bottoniere di piano e di cabina dell'ascensore non sono dotate di caratteri in braille.

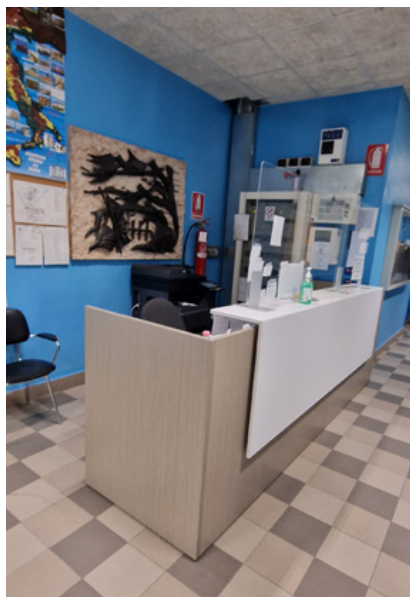
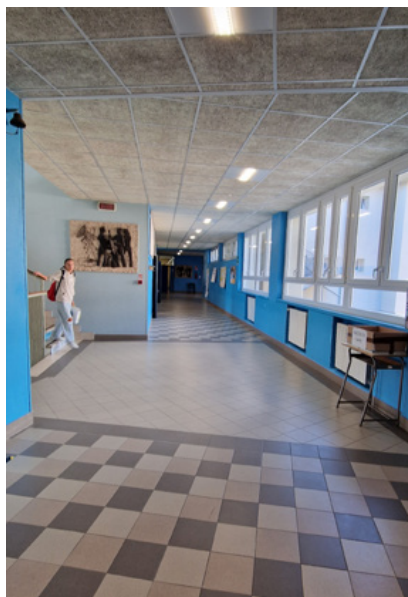
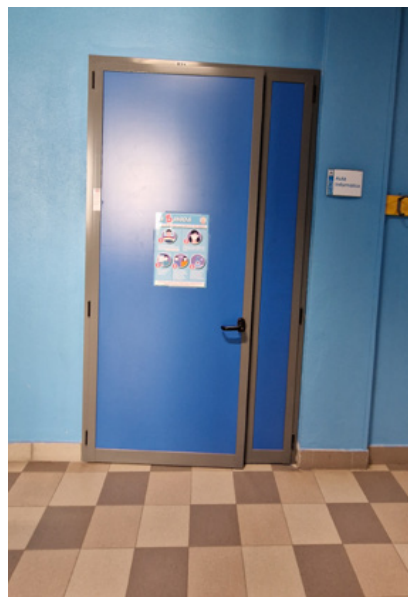
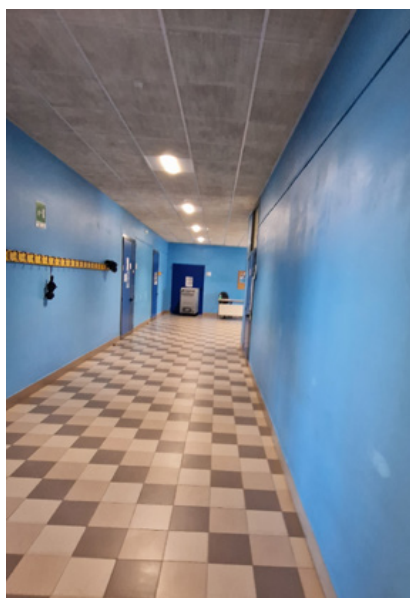
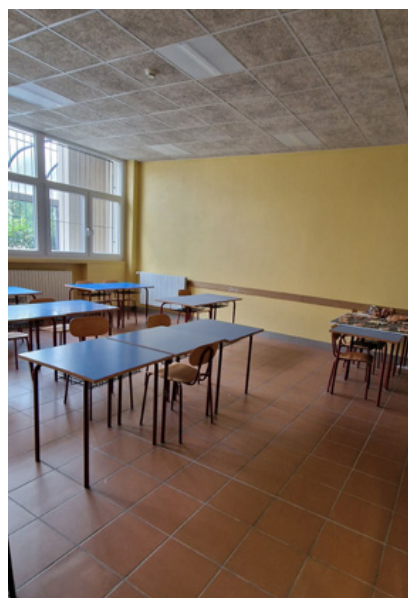
e non superiore a 90 cm, una persona su carrozzina puo' comunque accostarsi lateralmente. Gli spazi interni risultano nel complesso pienamente accessibile, posizionare segnalazione sulle porte vetrate per consentire l'immediata individuazione della superficie trasparente da parte di ipovedente, laddove assenti.

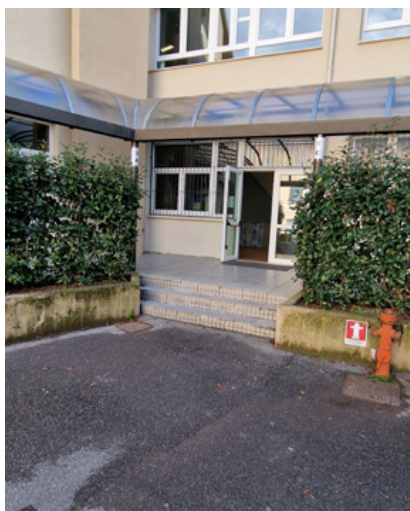
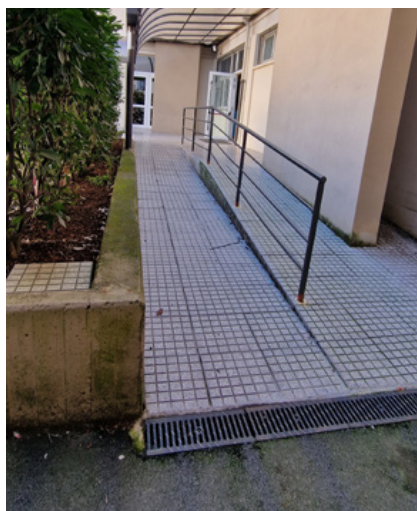
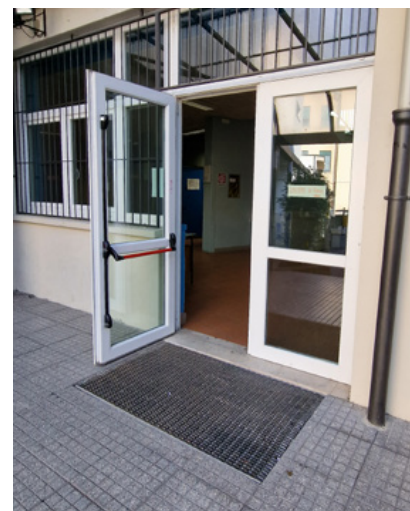
La rampa esistente non è dotata di corrimano, necessario posizionare corrimani ambo i lati anche ai gradini esterni. Necessario apporre alle porte vetrate segnale di individuazione superfici trasparenti, le medesime sono collocate anche al di sotto di 40 cm dal piano di calpestio, tuttavia la tipologia d'infisso non costituisce fonte di pericolo.

Principali criticità rilevate				
Ambito	Criticità rilevata	Possibile intervento risolutivo	Rif. normativi	Stima Costo
Accesso alla struttura	Rampa accesso priva di corrimano	Installazione di corrimano su un lato	DM 236/89 8.1.11 LR 6/89 2.1.2	650,0 €
Accesso alla struttura	Assenza segnaletica pedotattile fine ed inizio scala principale ingresso esterno	Realizzazione segnaletica fine ed inizio scala in mattonelle in gres da esterno	DM 236/89 8.1.10	1.200,0 €
Accesso alla struttura	Assenza corrimano su entrambi i gardini accesso esterno	Fornitura e posa corrimano ambo i lati	DM 236/89 8.1.10	400,0 €
Accesso alla struttura	Assenza segnale riconoscibilità porta vetrata	Posa segnale individuazione vetrate ingresso	DM 236/89 4.1.1	62,0 €
Servizi igienici	Assenza doccia accessibile	Realizzazione di n. 1 doccia accessibile nel bagno riservato esistente	DM 236/89 8.1.6	2.000,0 €
Collegamenti verticali	Assenza segnaletica fine ed inizio scale interne	Fornitura e posa segnaletica fine ed inizio scala	DM 236/89 8.1.10	800,0 €

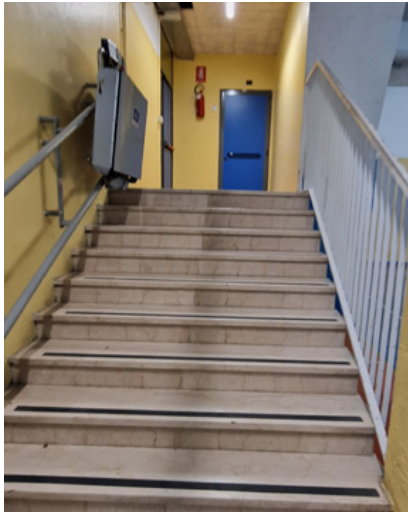
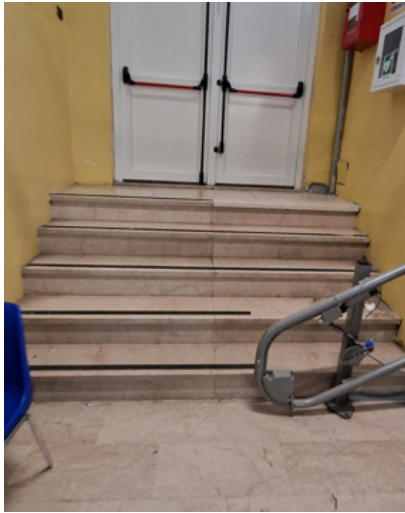
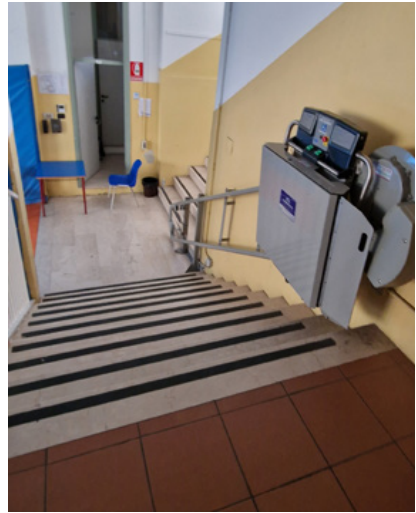
La palestra è posizionata a quota inferiore rispetto al piano degli spogliatoi. Il dislivello è servito da dispositivo servoscala. Da posizionare corrimani ambo i lati anche i gradini per raggiungere l'uscita d'emergenza laterale. Assenti segnalazioni pedo-tattili d'inizio e fine scala (DM 236/89 art. 8.1.10).

Collegamenti verticali	Assenza corrimano ambo i lati scala uscita emergenza	Fornitura e posa di corrimano da posizionarsi ad altezza pari a 90 cm	DM 236/89 8.1.2 LR 6/89 2.1.1	460,0 €
Stima totale costo interventi Scheda A04: 5.572,0 €				
L'importo degli interventi è stato definito con le voci di prezzo unitarie relative al Prezzario delle opere pubbliche di Regionale Lombardia - Edizione 2023.				
NB: la presente stima si intende indicativa. Per una maggior precisione di spesa si dovrà approfondire il livello progettuale

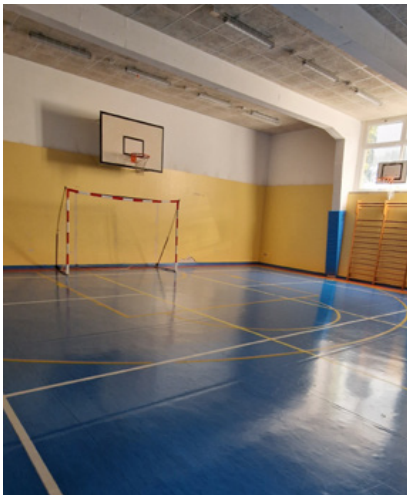
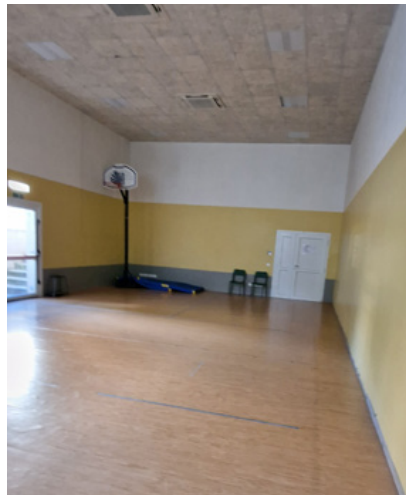
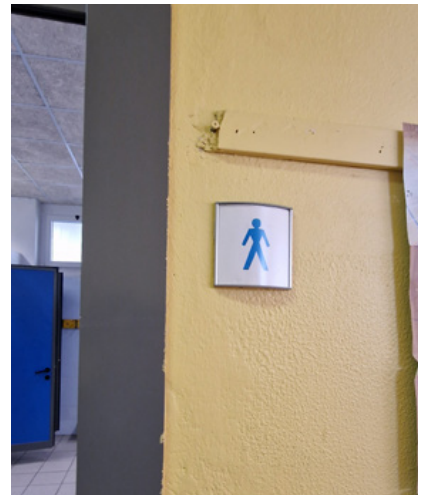
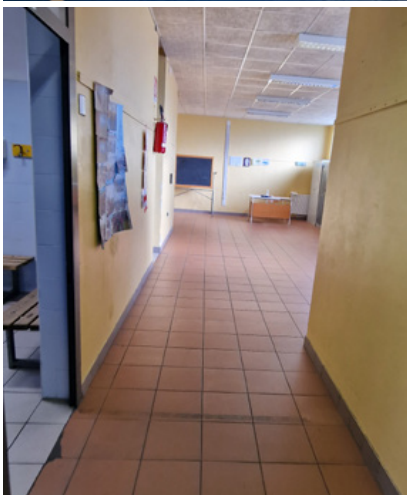
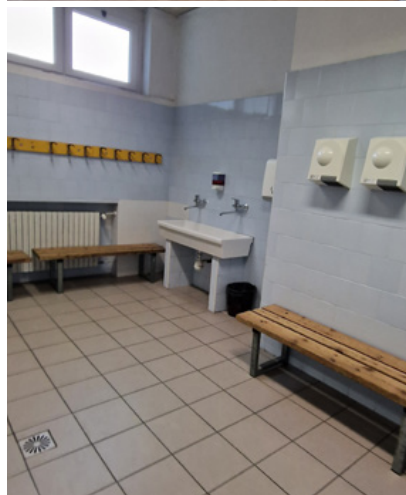
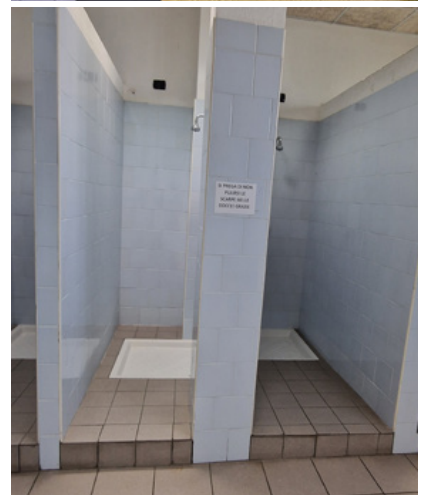
La palestra risulta nel complesso accessibile, nessuno dei due spogliatoi è dotato di doccia accessibile, dal momento che i piatti doccia sono sopraelevati rispetto alla quota degli spogliatoi, ed in ogni caso le dimensioni delle singole docce non consentano la rotazione di persona su sedia a ruote. Le dimensioni consentano di ricavare almeno una doccia accessibile all'interno del bagno riservato.

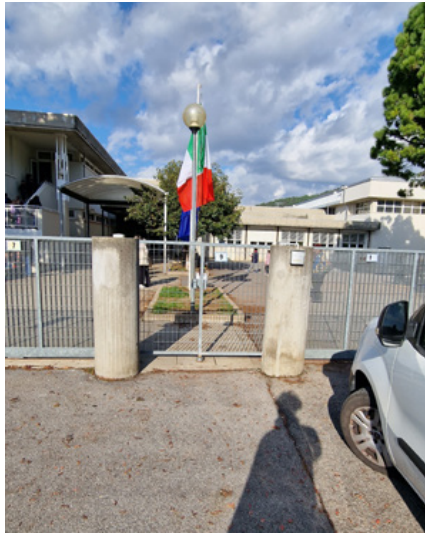
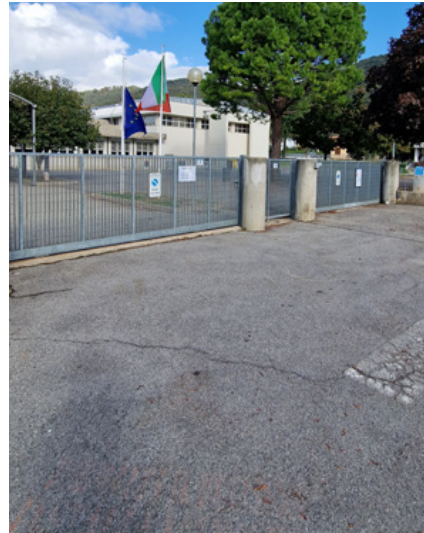
Il campanello/citofono è posizionato tra i 110 e i 120 cm d'altezza da terra?					<input type="checkbox"/> Sì <input checked="" type="checkbox"/> No
Note					
<i>Da riposizionare ad altezza accessibile il citofono.</i>

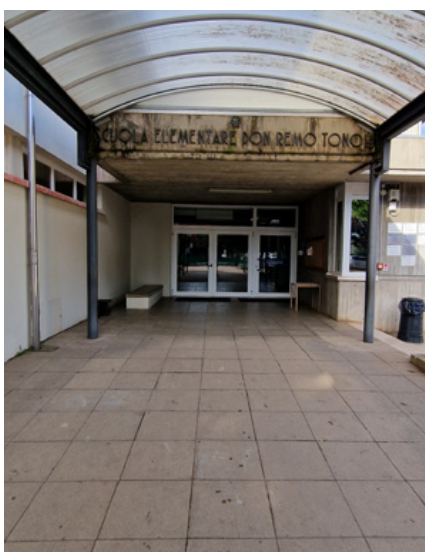
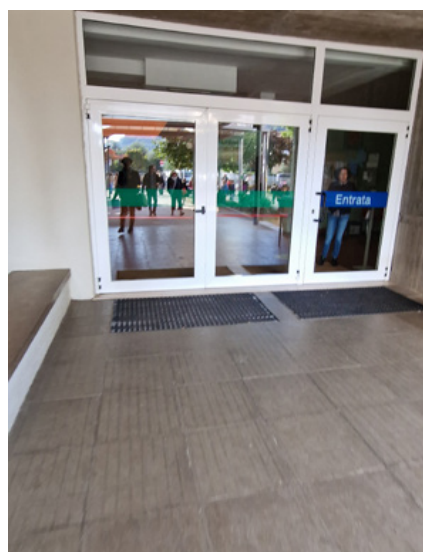
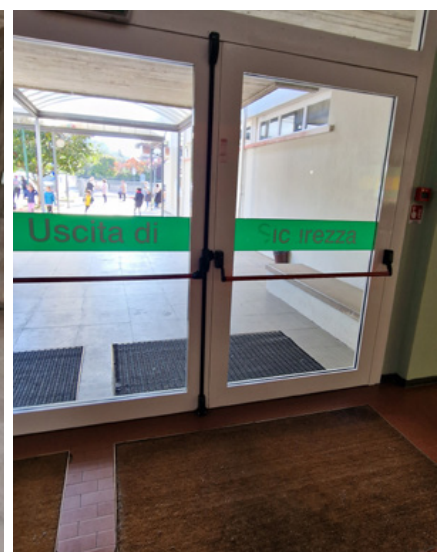
L'ingresso principale della scuola risulta perfettamente accessibile, con zerbini incassati e vetrofanie che rendono le superfici trasparenti individuabili anche da parte di persona ipovedente.

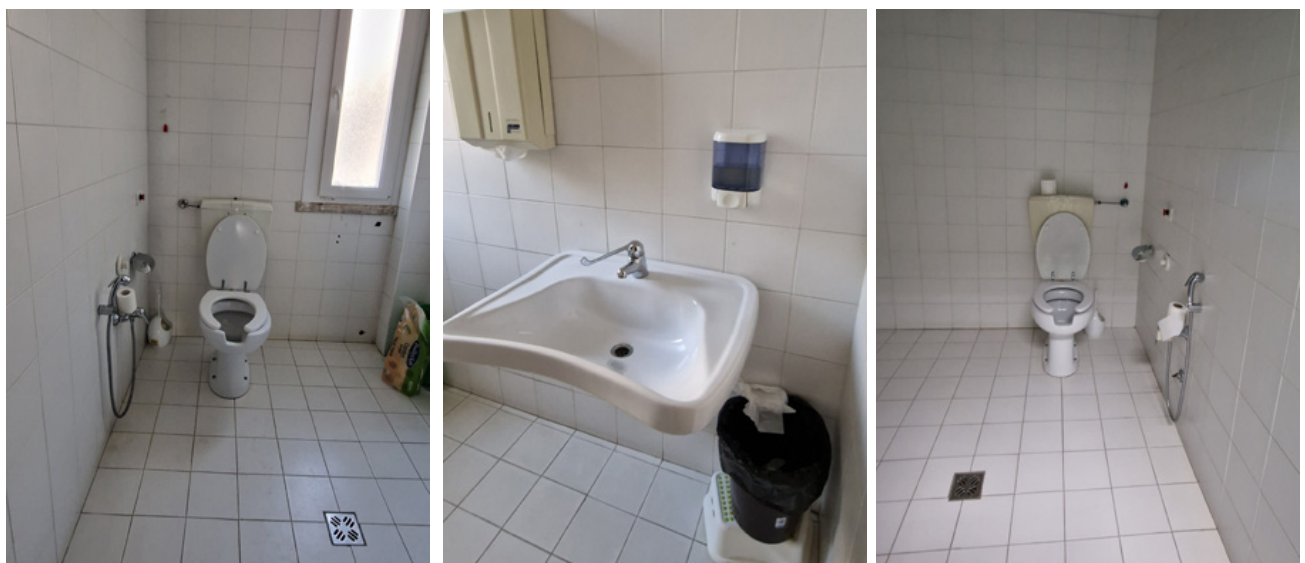
Tipologia di adeguamenti necessari: *è presente un bagno accessibile a ciascuno dei due piani fuori terra, il piano seminterrato, che presenta sono un aula laboratorio principale non è dotato di alcun servizio igienico. Da posizionare ad entrambi i bagni maniglione ribaltabile in corrispondenza del wc.*

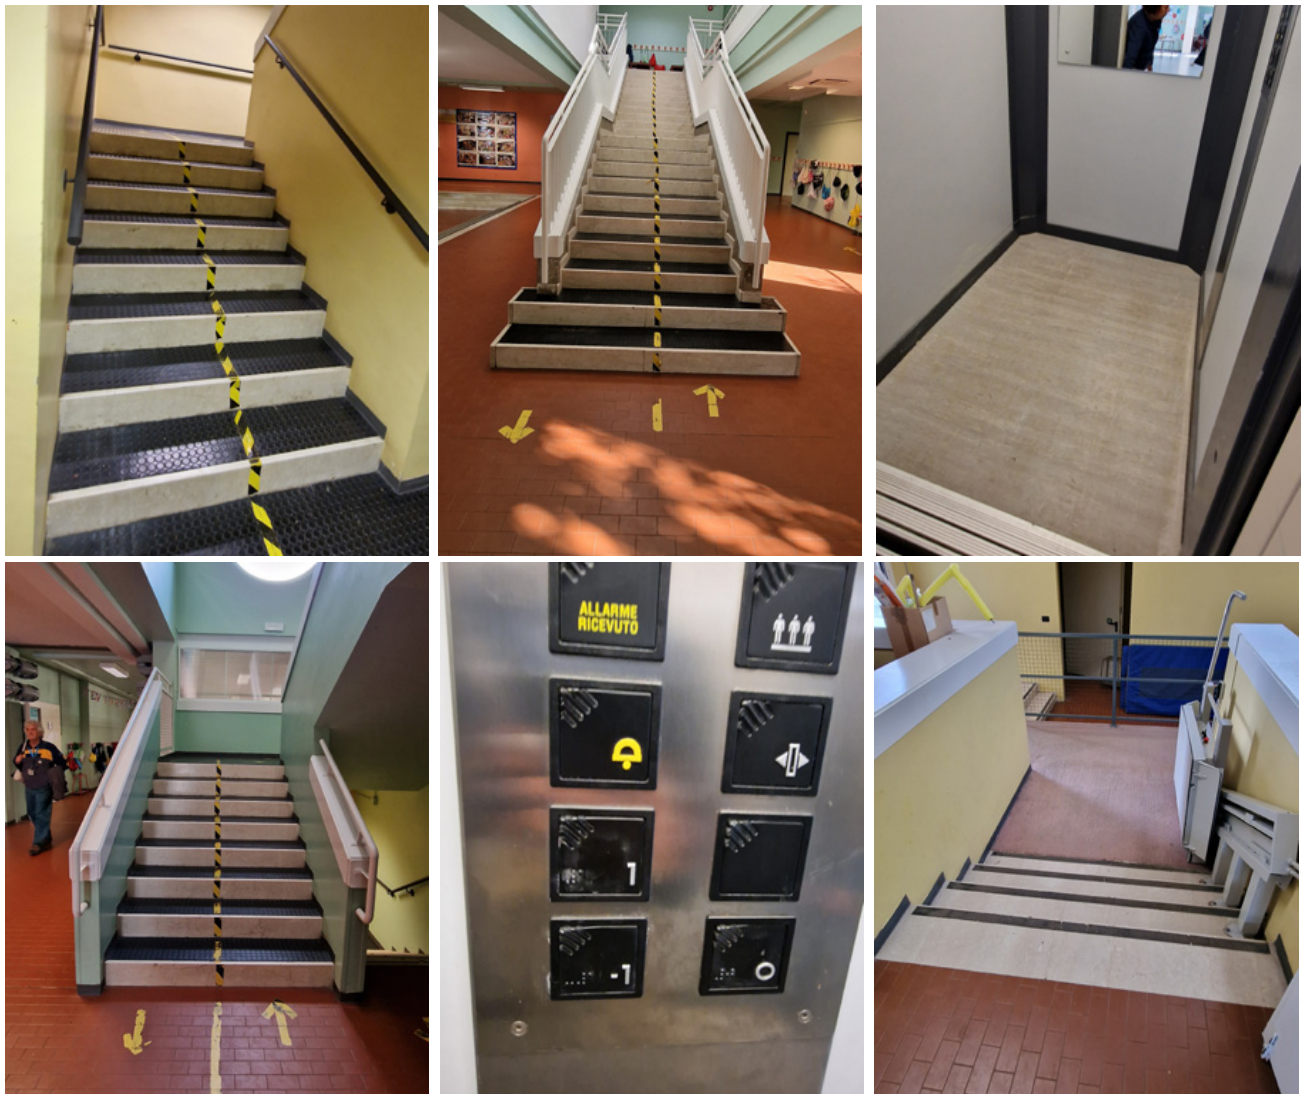
Sono due le scale comuni di collegamento tra i diversi livelli, per entrambe i corrimani non sono posizionate ad altezza ottimale, assenti segnalazioni di inizio e fine scala (DM 236/89 art. 8.1.10), assente inoltre corrimano ambo i lati per i gradini sul percorso interno per raggiungere la palestra, tale dislivello è superato grazie a un dispositivo servoscala. L'ascensore che collega i diversi piani della struttura risulta avere dimensioni inferiori rispetto a quelle considerate ottimali per ascensori di nuova realizzazione, le dimensioni risultano accettabili in quanto trattasi di edificio esistente, la bottoniera di cabina è posta ad altezza non ottimale.

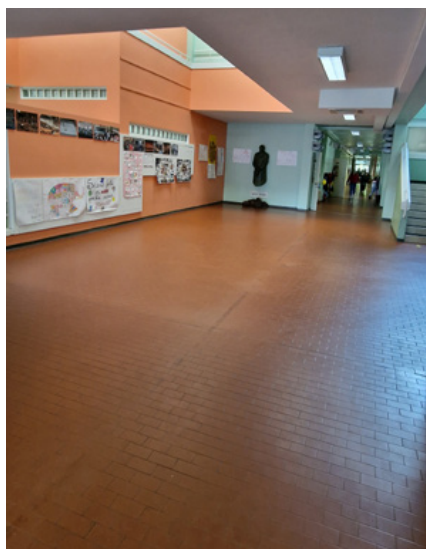
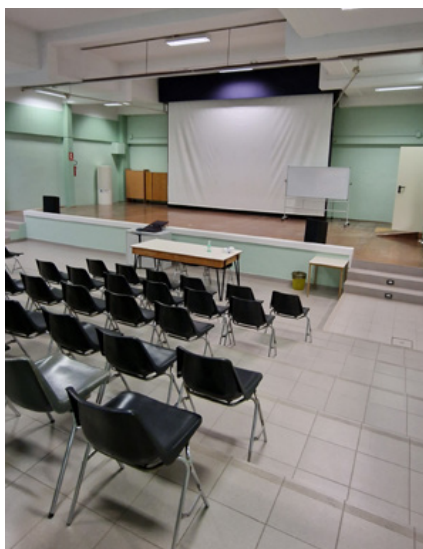
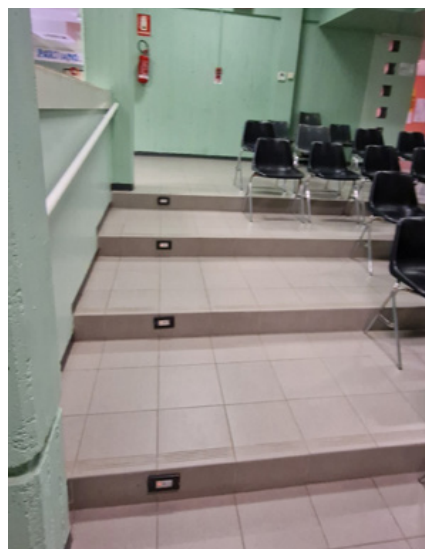
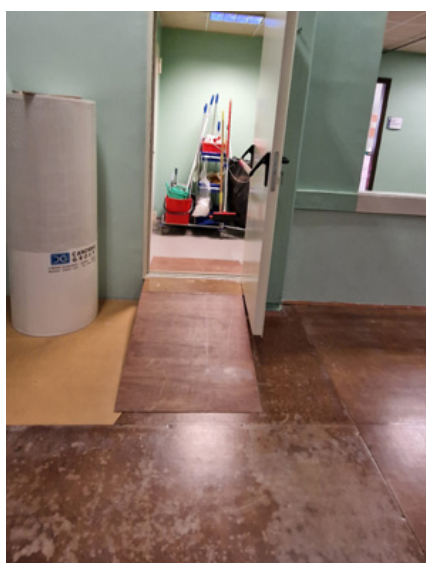
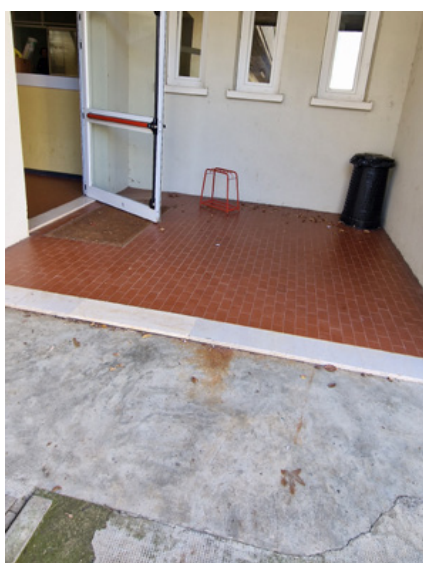
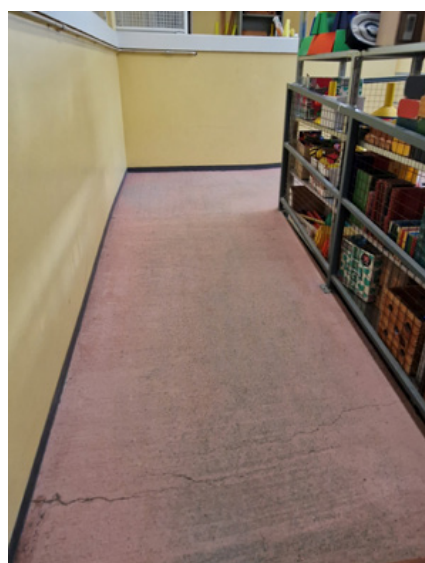
L'immobile presenta dimensioni importanti, sono presenti alcune criticità, pur nel contesto di un già soddisfacente livello di accessibilità generale. Necessario apporre a tutte le porte vetrate presenti negli spazi comuni segnalazione che permetta anche ad utente ipovedente l'immediata individuazione delle superfici trasparenti. Per innalzare il livello di accessibilità opportuno posizionare corrimani ad altezza 90 cm ai gradini presenti nell'auditorium, opportuno segnalare con bande in colore a contrasto i gradini della platea. Da dotare di corrimano la rampa interna per raggiungere la palestra, la rampa interna che consente l'accesso alla scuola in corrispondenza dell'ingresso secondario sul retro, lato materna, non è dotato di corrimano ad altezza 90 cm. Presenti alcuni gradini per accedere alla mensa sul lato della struttura usati come accesso da parte degli operatori privi di corrimano, la rampa di accesso alla mensa non è inoltre dotata di corrimano ad altezza 90 cm.

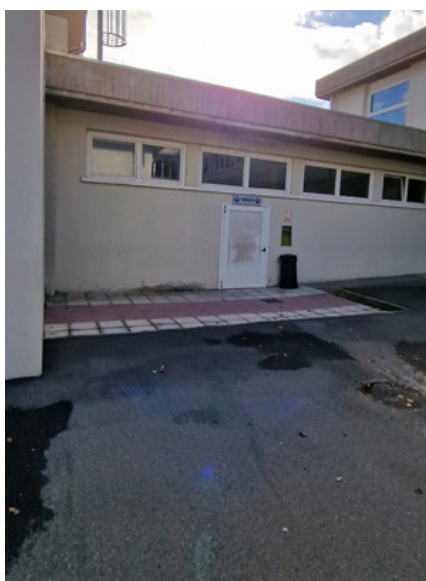
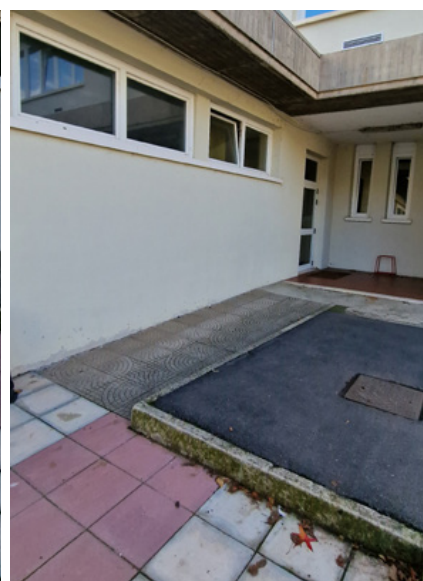
L'ingresso della palestra si trova a quota inferiore rispetto al piano del cortile di circa 15 m, non indispensabile dotare la rampa di corrimano.

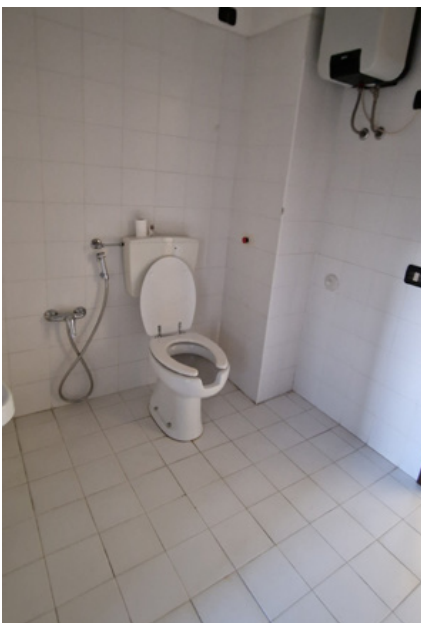
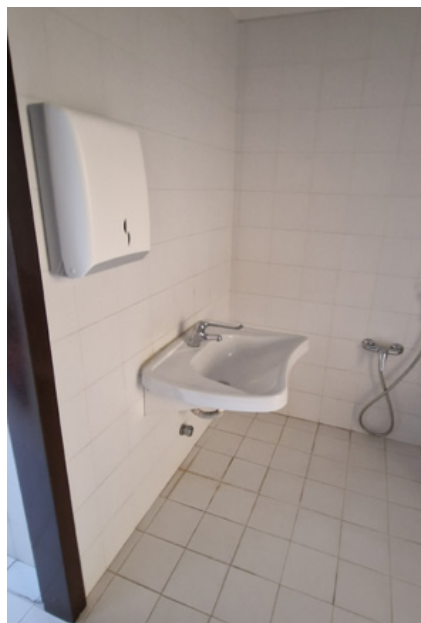
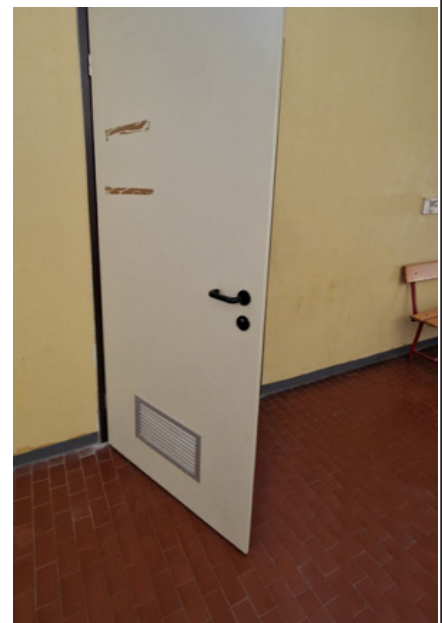
Tipologia di adeguamenti necessari: *presente un bagno accessibile, comune ai due spogliatoi, accessibile da entrambi, da posizionare targhette di bagno accessibile alle porte.*

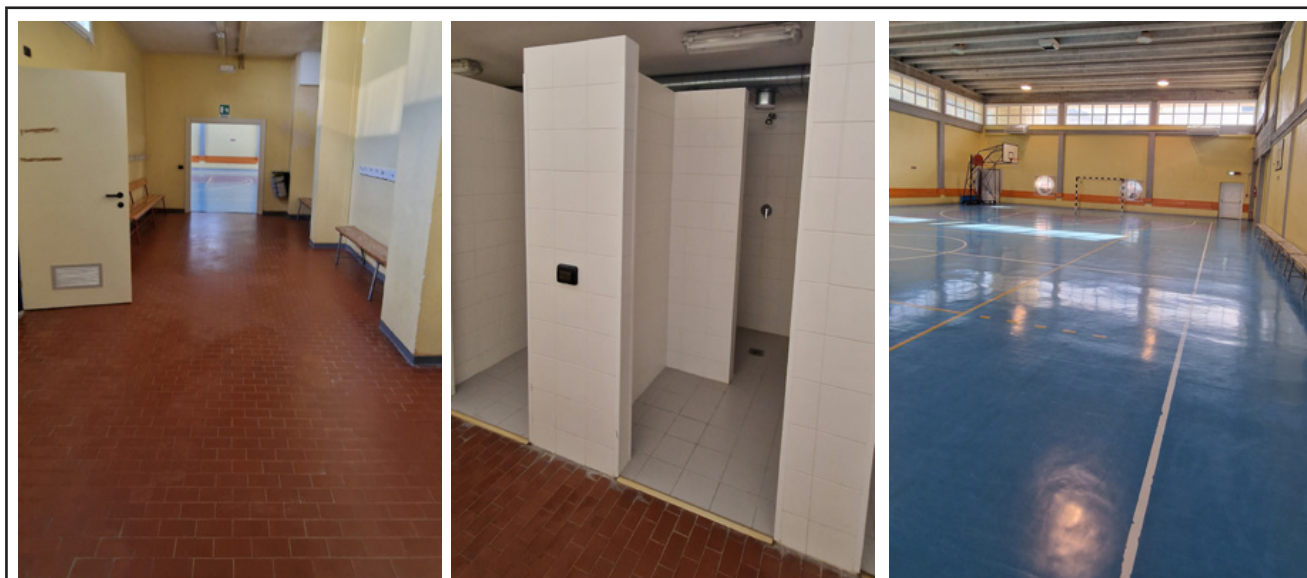
Le docce dei due spogliatoi non risultano accessibili, seppur realizzate a raso pavimentazione, i muri di protezione riducono il passaggio utile a 60 cm. Possibile realizzare almeno una doccia accessibile nel bagno riservato.

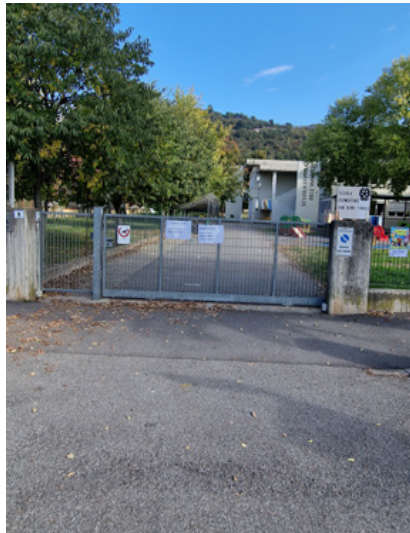
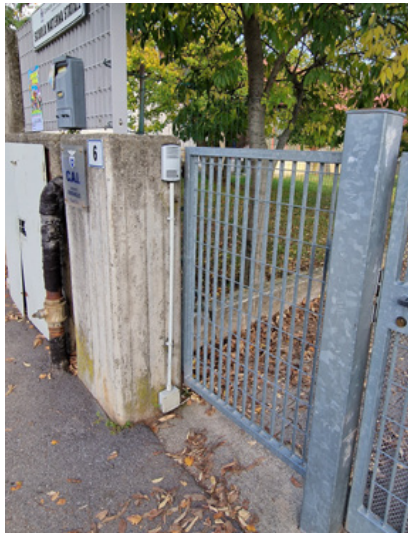
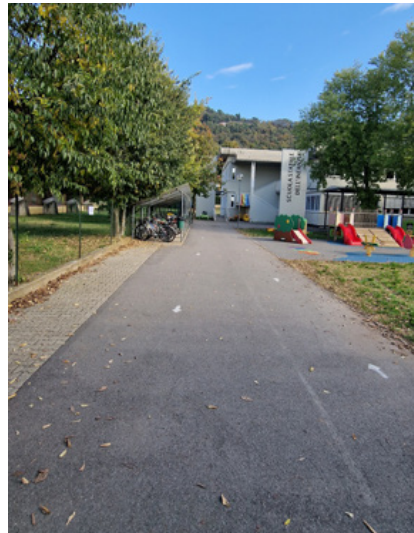
Il campanello/citofono è posizionato tra i 110 e i 120 cm d'altezza da terra?					<input type="checkbox"/> Si <input checked="" type="checkbox"/> No
Note					
<i>L'ingresso all'Istituto avviene da Via Paolo VI, il cancello d'ingresso esterno risulta pienamente accessibile, citofono posizionato 10 cm oltre l'altezza ottimale.</i>
