Comune di
Coccaglio
Provincia di Brescia

Piano
Eliminazione
Barriere
Architettoniche

Schede edifici

Febbraio 2024

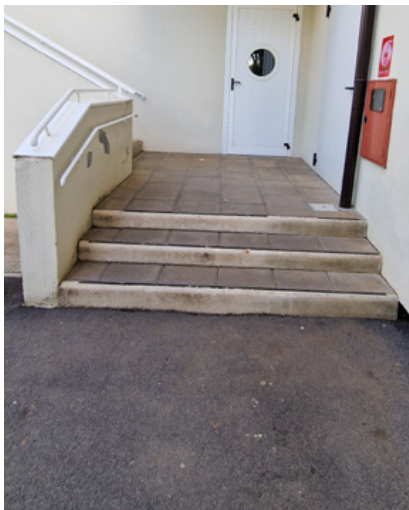
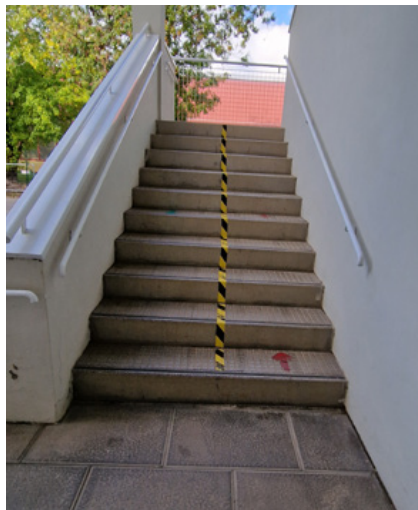
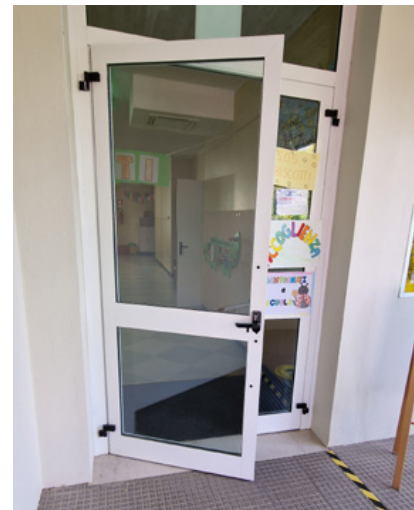
L'accesso alla scuola è posizionato al primo piano, raggiungibile per mezzo di una scala esterna, da dotare di corrimano ambo i lati anche i primi 3 gradini. L'unico modo per raggiungere gli spazi della scuola per persona con fragilità è servirsi dell'ascensore della scuola primaria che permette di raggiungere il primo piano ed anche la scuola dell'infanzia. Opportuno posizionare adeguata segnaletica orientativa ed informativa che permetta all'utenza di raggiungere l'ascensore.

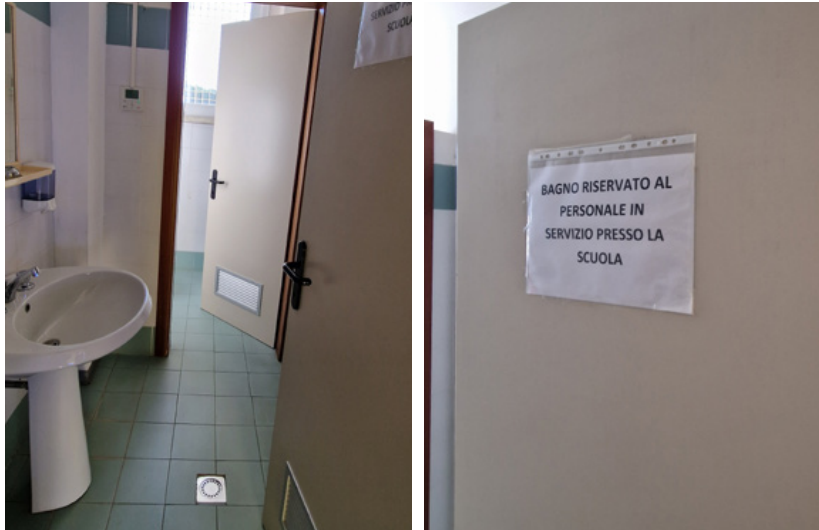
Tipologia di adeguamenti necessari: *il bagno del personale non risulta della tipologia accessibile, opportuno mettere a disposizione bagno accessibile per il personale della scuola e per eventuale persone con fragilità che possano recarsi nella struttura (per accompagnare i bambini, per assistere ad eventi..). Presente comunque sul piano il bagno accessibile della scuola primaria.*

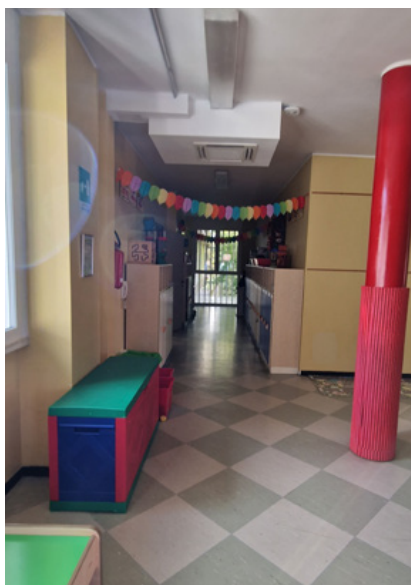
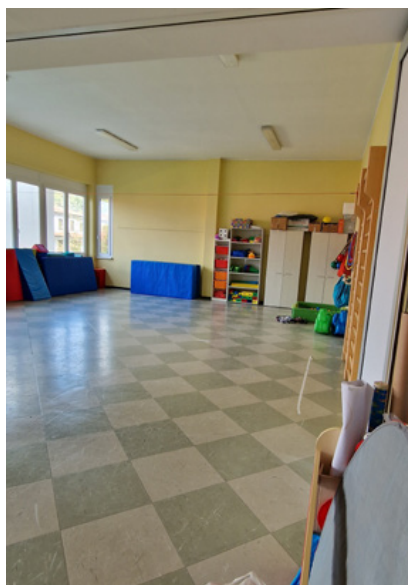
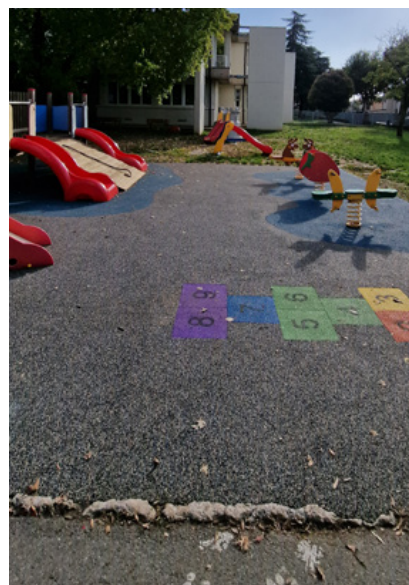
Nel complesso la scuola risulta pienamente accessibile, presente un'area giochi nel cortile realizzata in gomma antitrauma perfettamente complanare ed in continuità con il percorso adiacente che può essere agevolmente raggiunta anche da utente fragile.

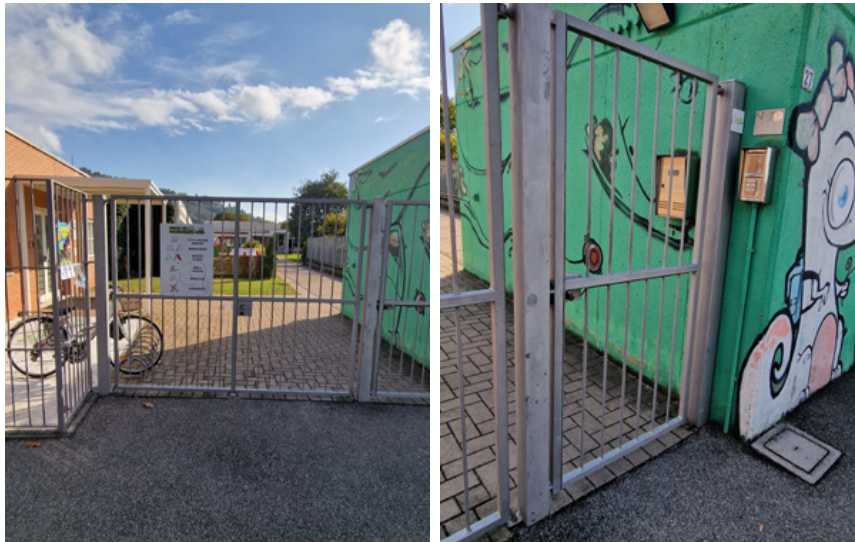
Il campanello/citofono è posizionato tra i 110 e i 120 cm d'altezza da terra?					<input type="checkbox"/> Si <input checked="" type="checkbox"/> No
Note					
<i>Il cancello pedonale dell'ingresso principale risulta perfettamente accessibile, da ricollocare il citofono.</i>

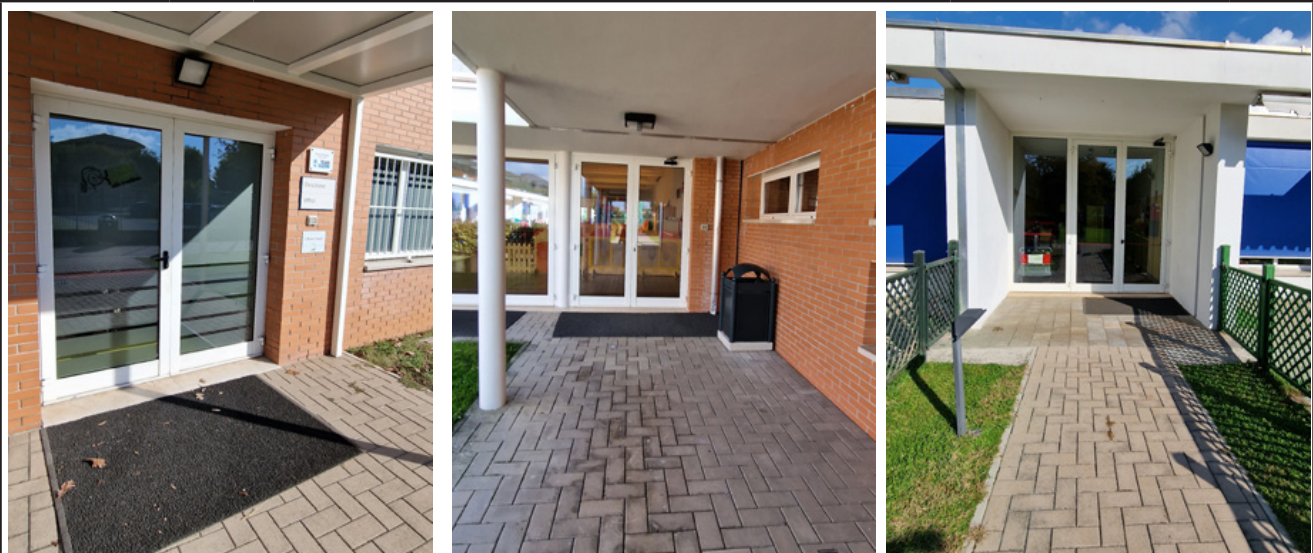
La struttura presenta 3 ingressi principali funzionalmente distinti: uno come accesso della zona segreteria e un ingresso per ciascuna scuola. Gli ingressi presentano dislivello alla soglia superiore a 2,5 cm, superabile posizionando una rampa in alluminio bugnato. Necessario apporre a tutte le porte d'ingresso segnaletica per la facile individuazione da parte di persone ipovedenti (DM 236/89 4.1.1). Zerbini da incassare.

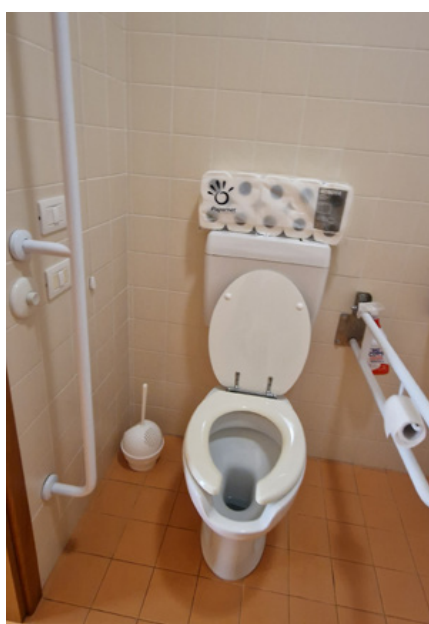
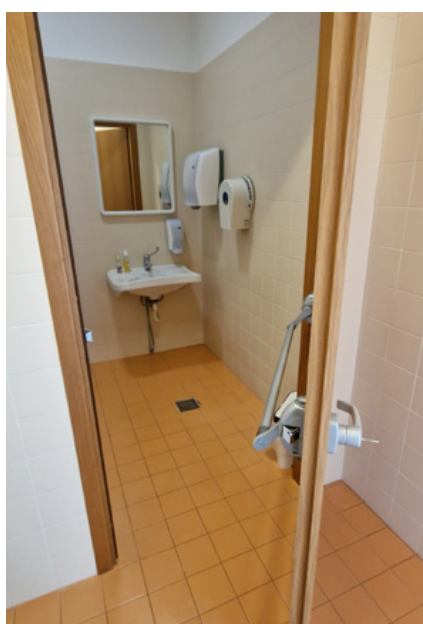
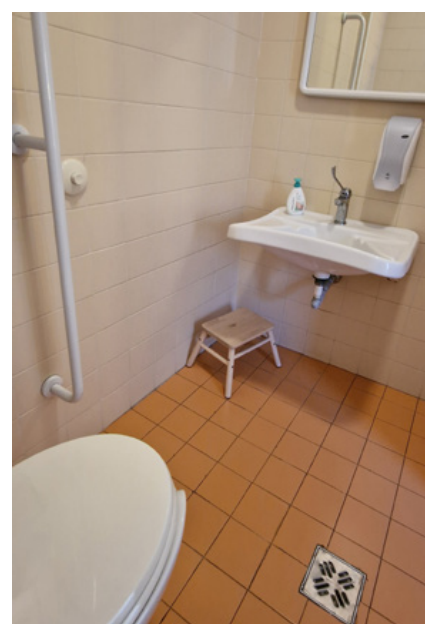
Tipologia di adeguamenti necessari: *presente un bagno accessibile nella zona segreteria ed uno all'interno del resto dell'istituto ad uso delle due scuole. I servizi non necessitano integrazioni.*

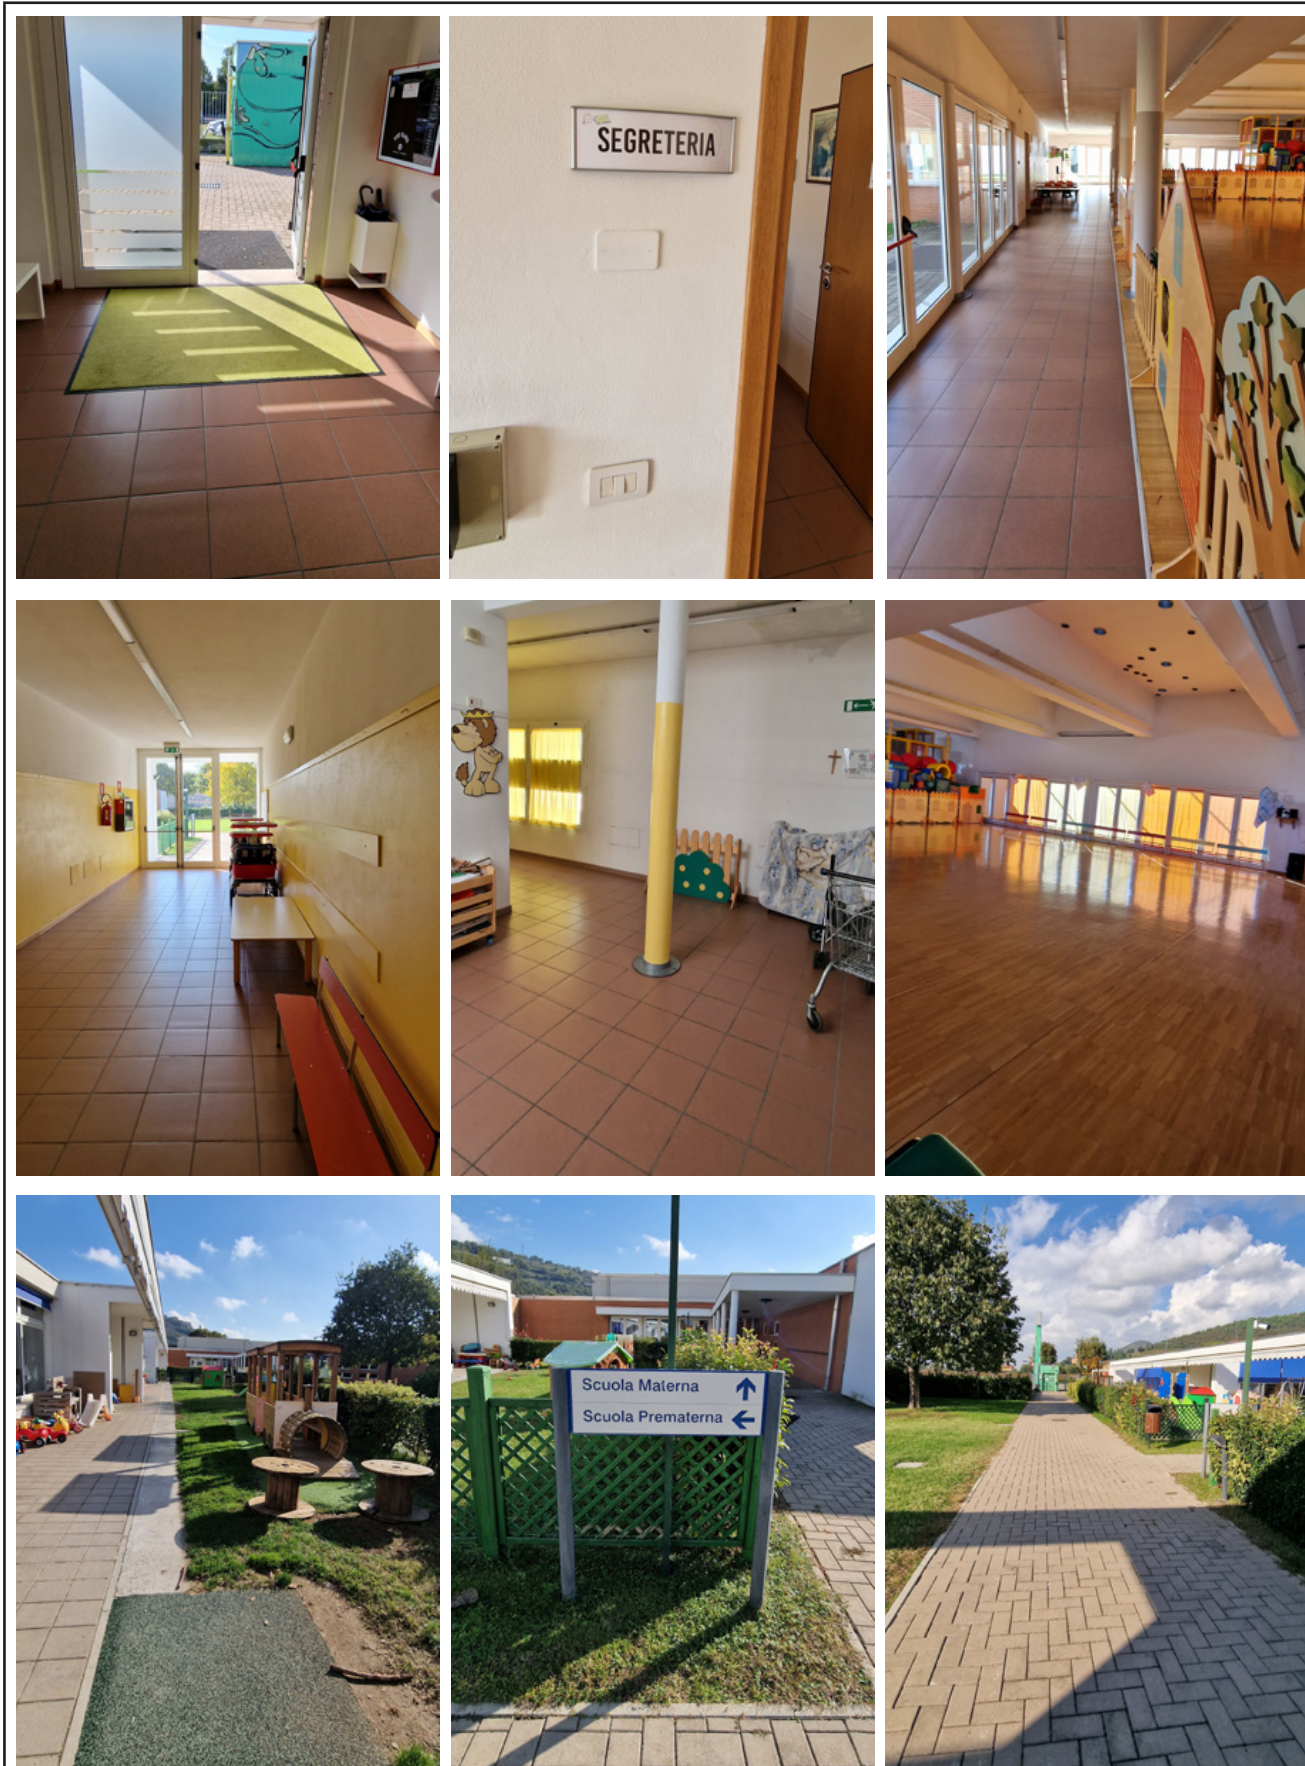
Gli spazi della scuola risultano su un piano, perfettamente accessibili. Non vi sono separazioni tra gli spazi utilizzati dalla scuola dell'infanzia e quelli dell'asilo. Sono presenti diverse porte vetrate che consentono l'uscita sul giardino opportuno apporre segnali almeno alle parti mobili degli infissi per consentirne l'immediata individuazione da parte di persona ipovedente. Alcune porte che conducono all'area esterna presentano zerbini, da valutare l'opportunità d'incassarli al fine di prevenire rischi d'inciampo anche da parte dei piccoli utenti, parimenti da valutare il posizionamento di rampe in alluminio bugnato per superare i dislivelli di 2,5 cm ca presenti alle soglie delle uscite sul giardino maggiormente utilizzate, al pari di quelle da posizionare alle porte principali d'accesso.

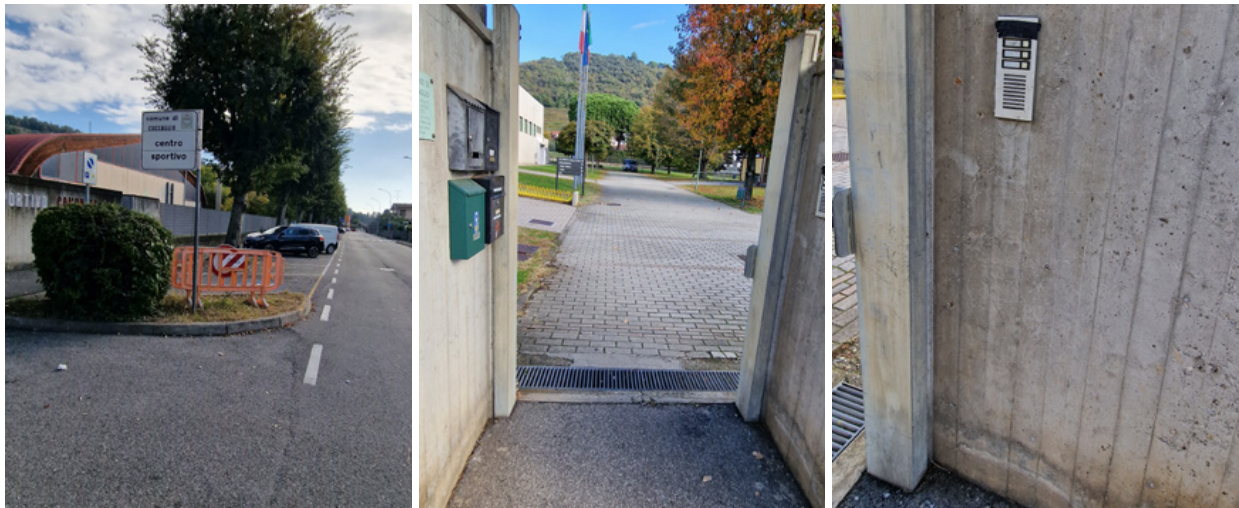
Citofono da riposizionare ad altezza non superiore a 120 cm.

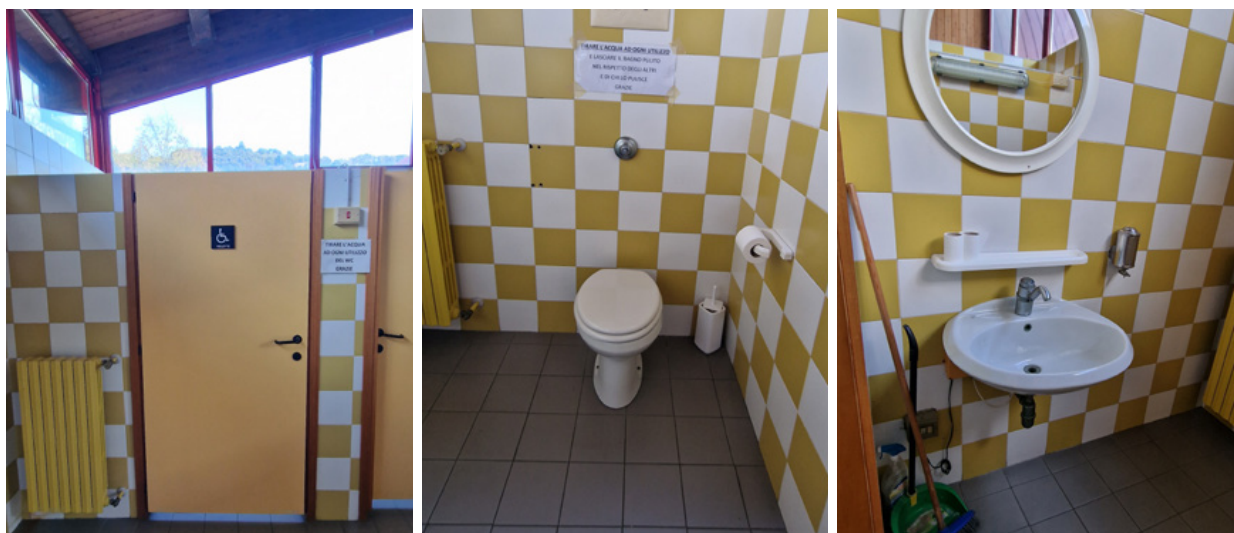
Tipologia di adeguamenti necessari: *Presente un bagno accessibile per il pubblico all'interno dei servizi igienici femminili, ottimale sarebbe ricavare un bagno accessibile anche all'interno dei bagni maschili. Il bagno accessibile non presenta maniglioni e il rubinetto del lavabo non è a leva. Ciascun spogliatoio presenta un bagno accessibile, ad entrambi è necessario posizionare targhetta di bagno accessibile e sostituire la rubinetteria non a leva. Assente maniglione in uno dei due bagni. Le docce degli spogliatoi sono raso pavimentazione, accessibili anche da persona su carrozzina seppur la larghezza dei vani non sia ottimale e la rubinetteria non ad altezza ottimale. Si presuppone che venga messa a disposizione dell'utenza su carrozzina una sedia a ruote sostitutiva non essendoci doccia con seggiolino ribaltabile e set di maniglioni.*

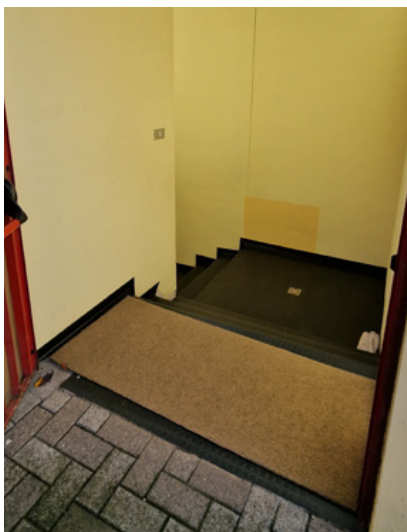
La scala di collegamento interna utilizzata dagli atleti per accedere agli spogliatoi non presenta corrimano ambo i lati e segnalazione pedotattile di fine ed inizio scala.

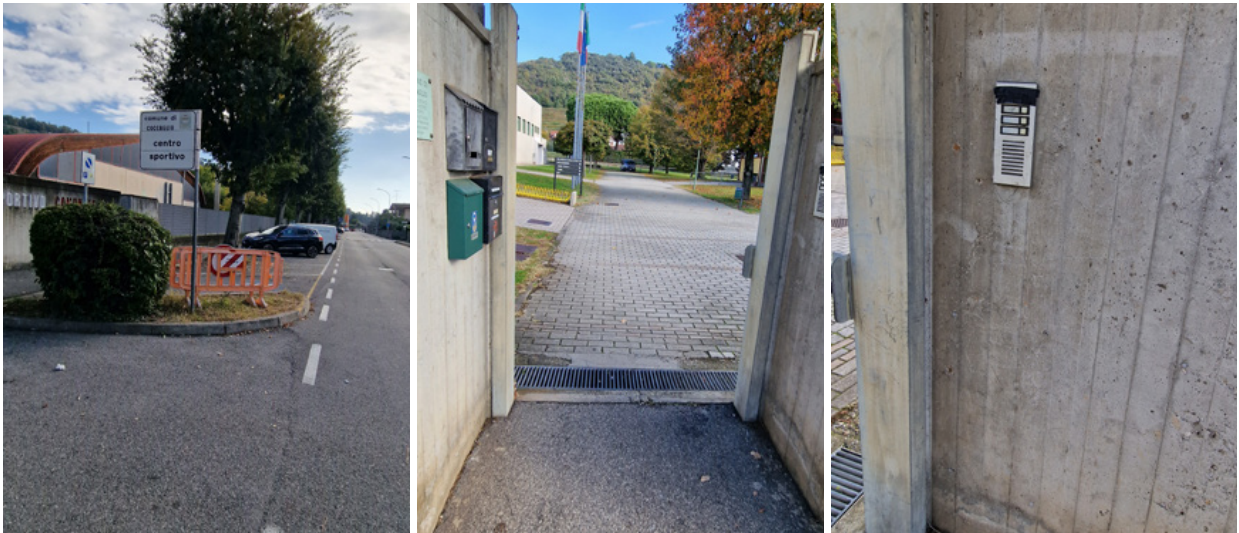
L'ingresso esterno è in comune con il Palazzetto dello Sport - si veda Scheda A09.

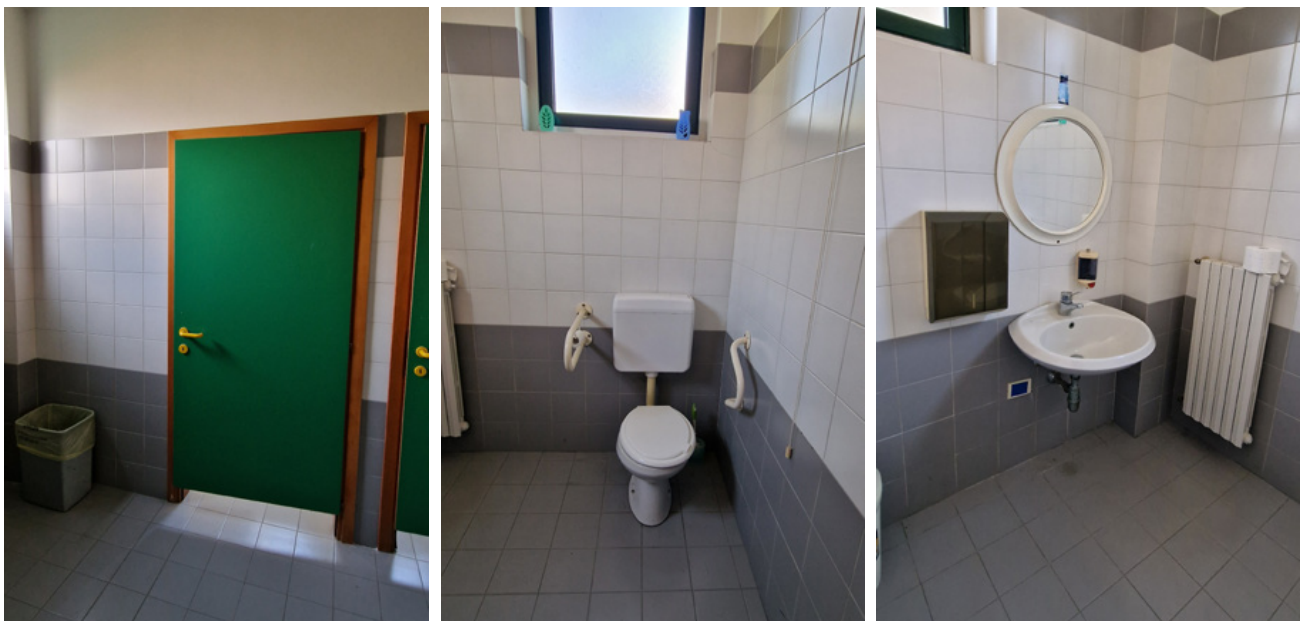
Tipologia di adeguamenti necessari: *presente un bagno accessibile per il pubblico all'interno del blocco bagno femminile, gli spogliatoi, al momento non utilizzati, sono dotati di bagno accessibile. Nessuno spogliatoio è dotato di doccia accessibile. Nel momento che gli spogliatoi tornassero ad essere utilizzati, possibile ricavare per almeno uno spogliatoio per ciascun sesso, una doccia accessibile completa di maniglioni e sedile ribaltabile, realizzando il piatto doccia a raso con la pavimentazione adiacente. Da valutare le pendenze e il sistema di smaltimento.*

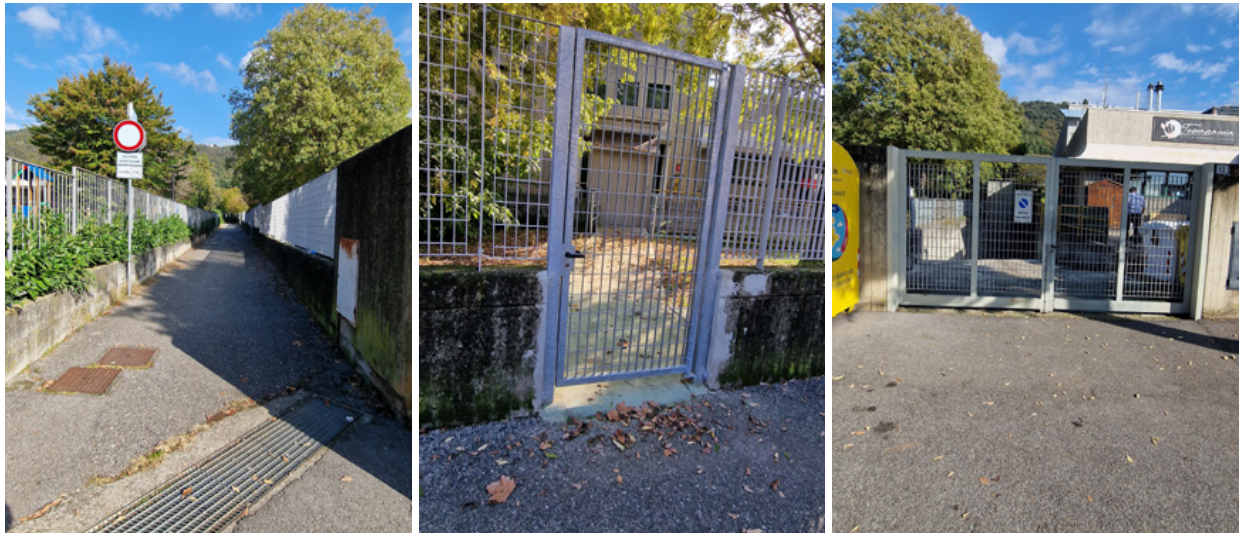
Il cancello ingresso che conduce al percorso accessibile per raggiungere la struttura al seminterrato dotato di ascensore si trova su Via Dosso, strada chiusa al traffico, opportuno posizionare idonea cartellonistica che conduca l'utente dall'ingresso principale su Via Paolo VI all'ingresso accessibile.

Ambito	Criticità rilevata	Possibile intervento risolutivo	Rif. normativi	Stima Costo
Accesso alla struttura	Assenza segnaletica informativa ed orientativa che conduca ad ingresso accessibile a partire da ingresso su Via Paolo VI	Fornitura e posa cartellonistica orientativa	DM 236/89 4.3 DPR503/96 1.2.c	300,0 €
Accesso alla struttura	Presenza di zerbino non incassato ingresso	Realizzazione zerbino incassato	LR 6/89 5.5 DM 236/89 4.1.2	500,0 €
Servizi igienici	Assenza bagni accessibili	Realizzazione di bagno accessibile in ciascuno dei due spogliatoi compresa realizzazione doccia accessibile	DM 236/89 8.1.6	38.000,0 €

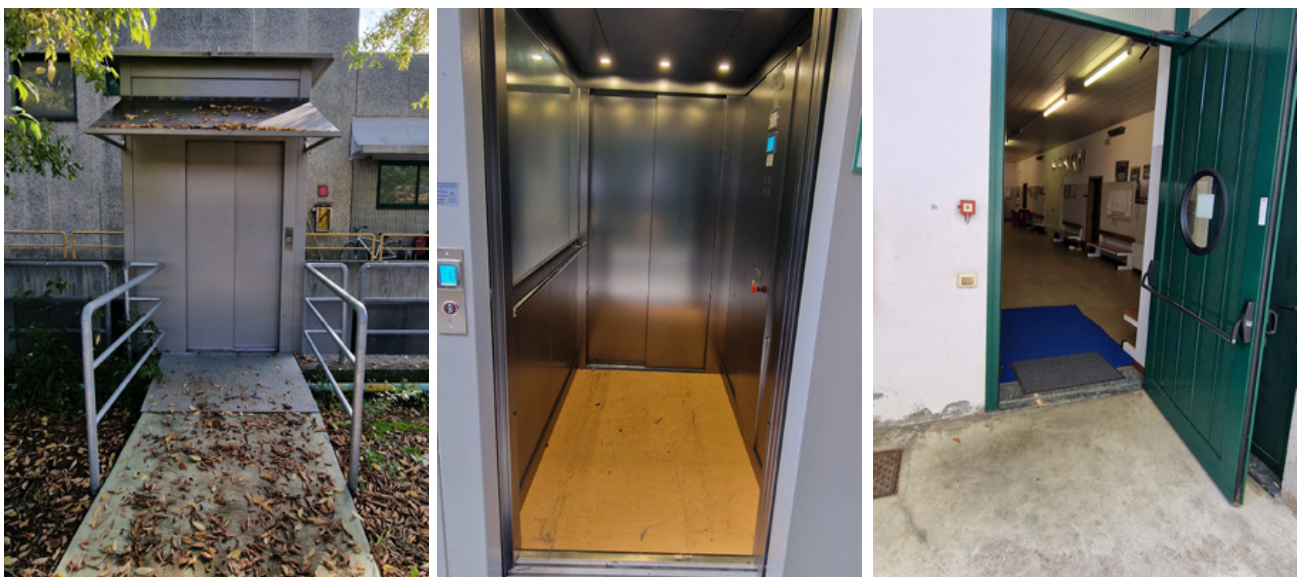
L'accesso alla struttura è servito da elevatore esterno che consente alla persona con fragilità di raggiungere l'ingresso alla struttura. Da incassare lo zerbino all'ingresso.

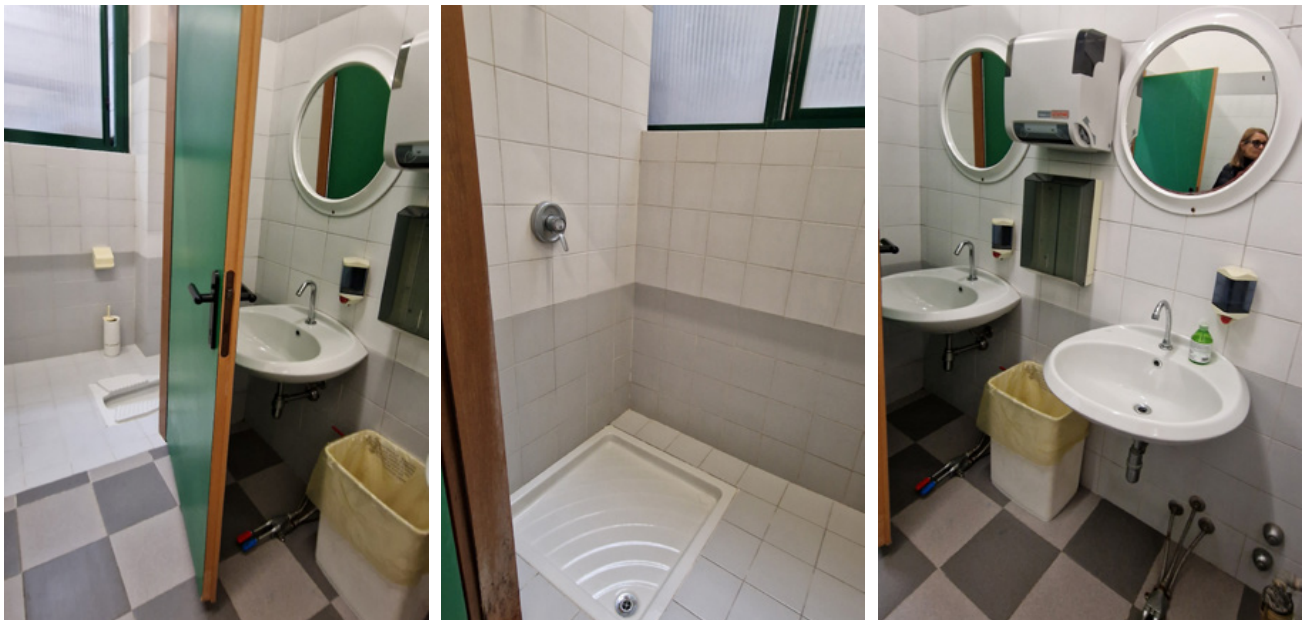
Tipologia di adeguamenti necessari: *sono presenti due spogliatoi con bagno e una doccia per spogliatoio. I bagni non risultano accessibili, sarà necessario una riorganizzazione spaziale al fine di ricavare un bagno a norma disabili competo di doccia accessibile con seggiolino in ciascuno dei due spogliatoi.*

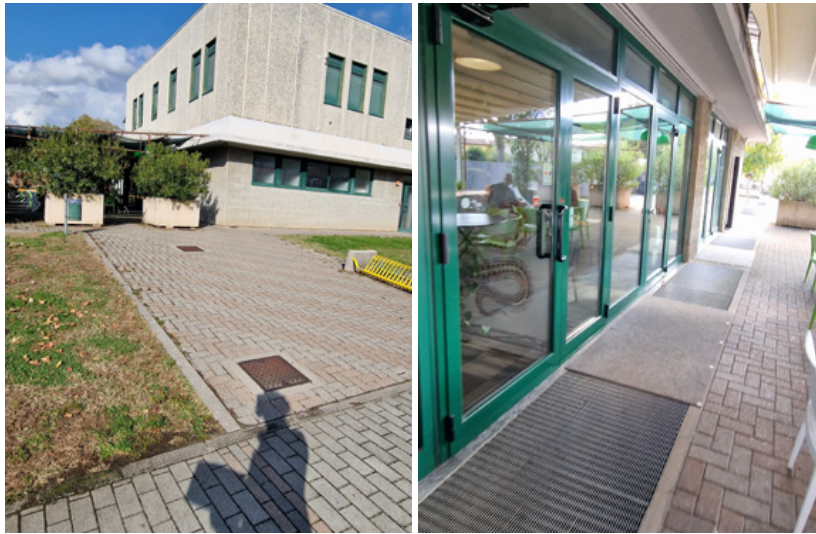
solidità anche in caso di urti di con una carrozzina.

Ambito	Criticità rilevata	Possibile intervento risolutivo	Rif. normativi	Stima Costo
Accesso alla struttura	Assenza segnale riconoscibilità porte vetrate ingressi	Fornitura e posa segnali individuazione vetrate	DM 236/89 4.1.1	124,0 €
Servizi igienici	Bagno accessibile con spazi di manovra e accostamento non garantiti tra i sanitari	Ricollocamento wc e calorifero	DM 236/89 8.1.6	3.000,0 €

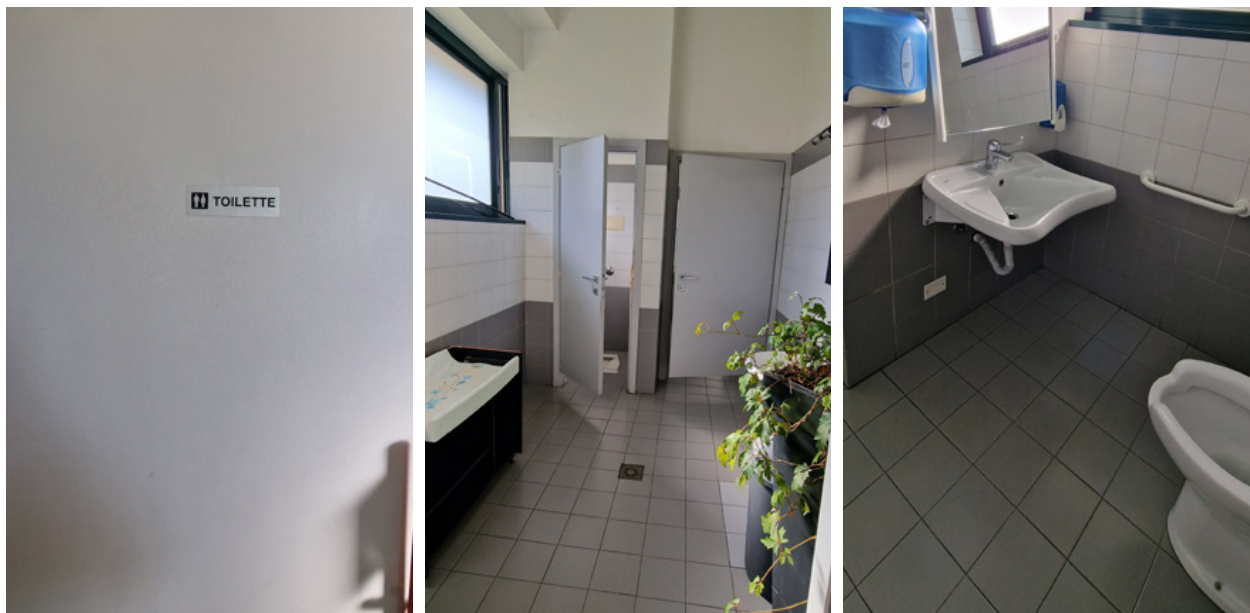
Tipologia di adeguamenti necessari: *presente un bagno accessibile, non è garantito lo spazio di accostamento frontale al lavandino essendo collocato di fronte al wc con soli 50 cm tra i due sanitari. Necessario spostare wc e calorifero per garantire corretti spazi di movimentazione.*

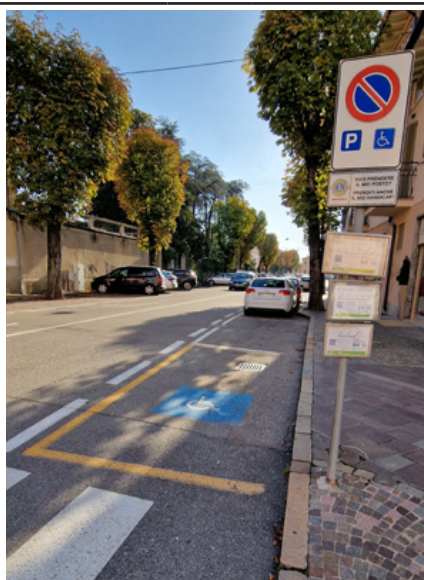
Lo stallo riservato più vicino all'accesso dell'Auditorium si trova in Via Matteotti. Stallo sottodimensionato rispetto agli standard prescritti dal CdS, lo spazio libero dell'attraversamento pedonale garantisce comunque spazio libero per un'agile salita e discesa dall'autovettura.

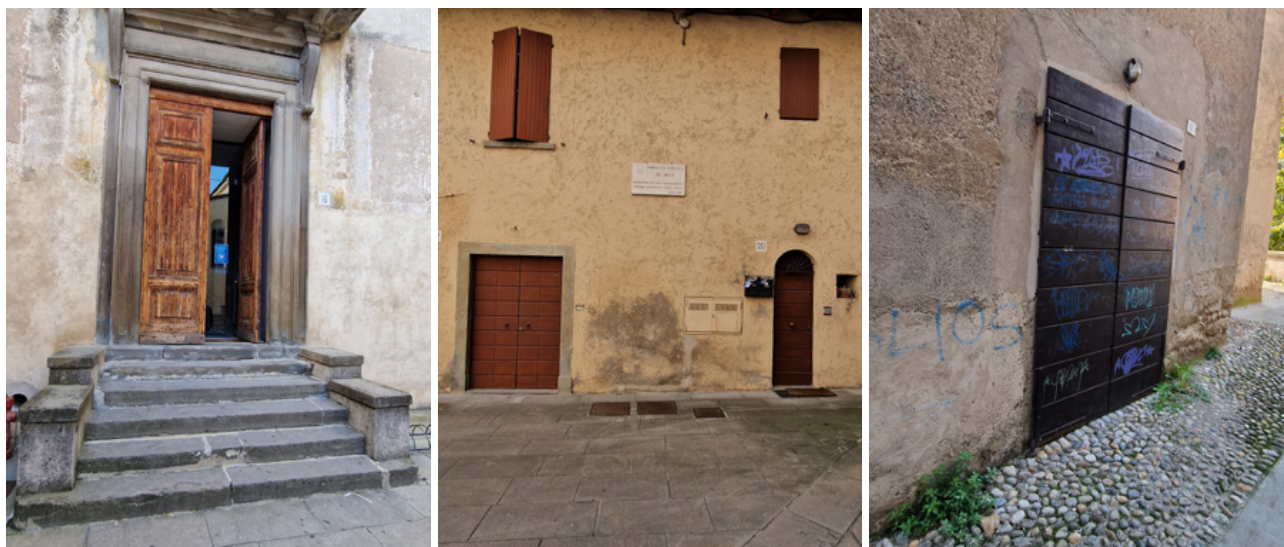
a doppio battente alla sinistra dell'ingresso principale oppure per consentire un accesso diretto alla Sala nella porta laterale su Via Castello priva di gradini.

Ambito	Criticità rilevata	Possibile intervento risolutivo	Rif. normativi	Stima Costo
Accesso alla struttura	Assenza segnaletica informativa ed orientativa che conduca ingresso principale ad ingresso accessibile	Fornitura e posa cartellonistica orientativa	DM 236/89 4.3 DPR503/96 1.2.c	500,0 €
Accesso alla struttura	Assenza segnale riconoscibilità porte a vetro interne ingresso accessibile	Fornitura e posa segnali individuazione vetrate	DM 236/89 4.1.1	62,0 €
Accesso alla struttura	Presenza di zerbino non incassato ingresso principale	Installazione zerbino fisso con guide laterali	LR 6/89 5.5 DM 236/89 4.1.2	500,0 €
Servizi igienici	Assenza cartellino bagno accessibile	Posizionamento cartellino bagno accessibile	DM 236/89 8.1.6	26,0 €
Collegamenti verticali	Assenza segnaletica fine ed inizio scala interna	Realizzazione segnaletica fine ed inizio scala collegamento livelli	DM 236/89 8.1.10	350,0 €

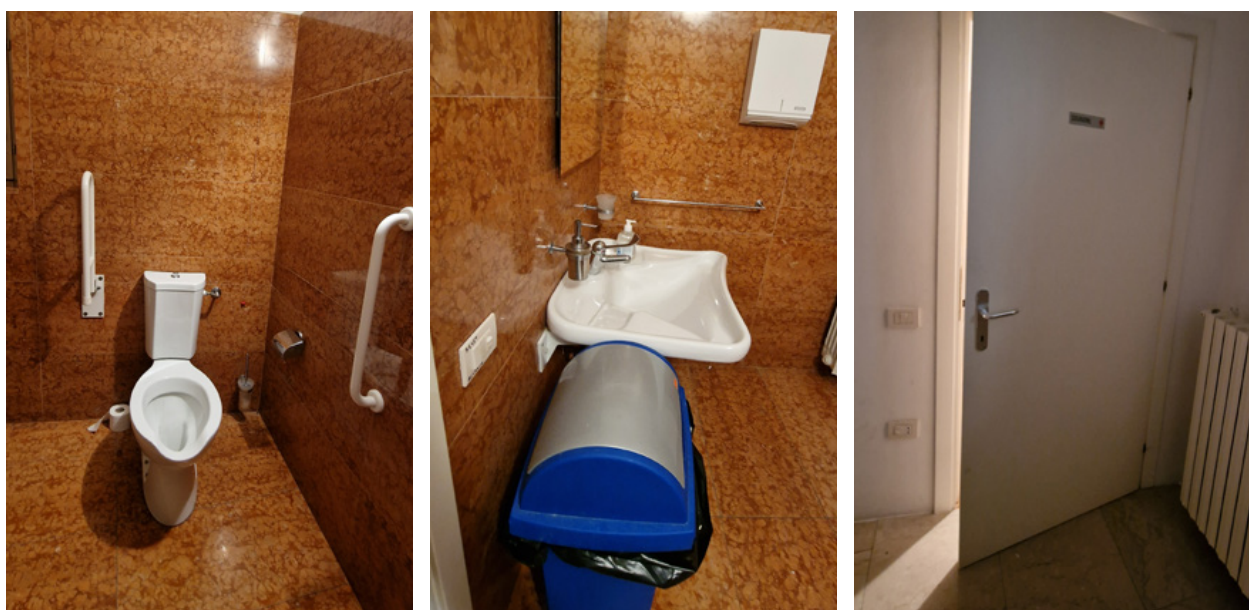
Tipologia di adeguamenti necessari: *assente targhetta di bagno accessibile.*

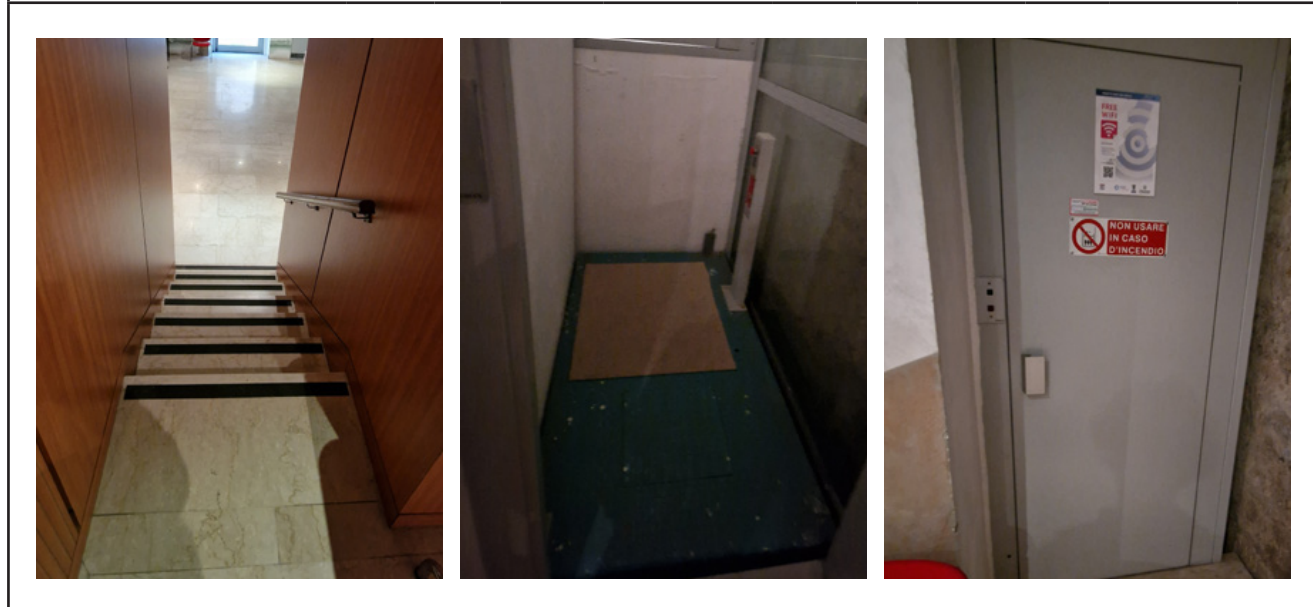
Presente una scala di collegamento dei due livelli principali in cui si articolano gli spazi l'area delle salette laterali con i servizi igienici e l'auditorium in sè. Scala priva di corrimano ambo i lati, da non posizionare per non ridurre ulteriormente la larghezza di passaggio. Assente segnalazione pedotattile di fine ed inizio scala. Da valutare i posizionamento di strisce antidrucciolo lungo i gradini per l'accesso al palco, con il duplice scopo di renderli individuabili anche da parte di persone ipovedenti. Possibile il posizionamento di una rampa amovibile per rendere accessibile il palco. Presente una piattaforma elevatrice perfettamente funzionale ed integrata.

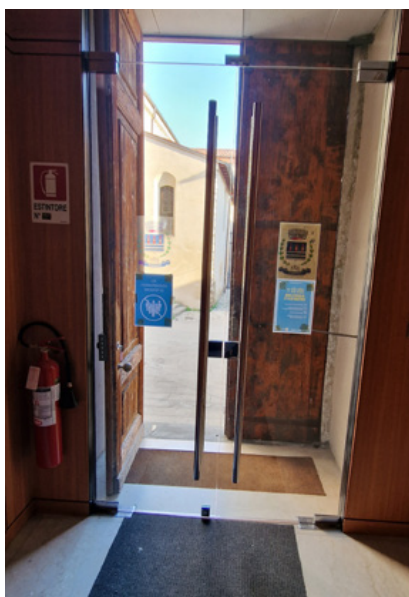
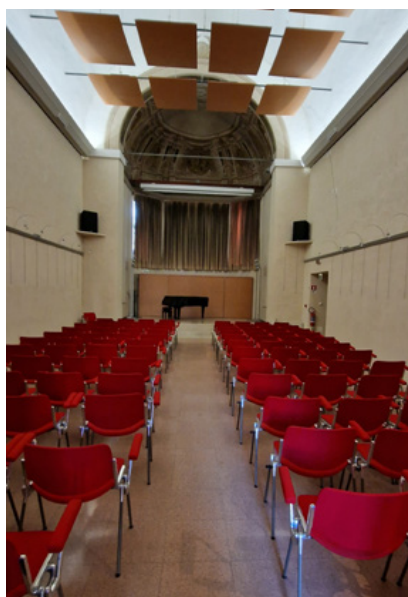
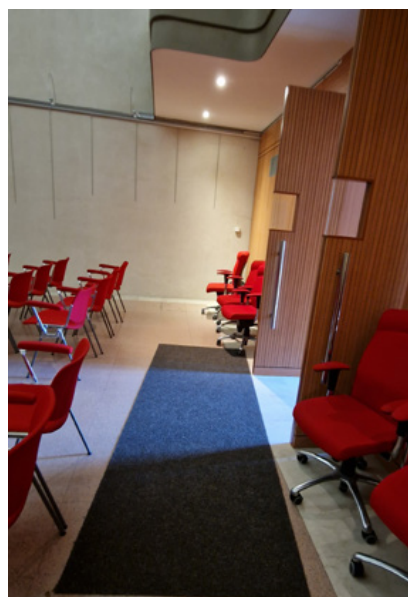
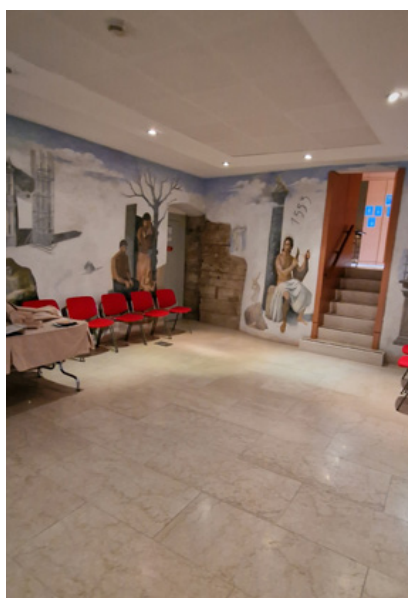
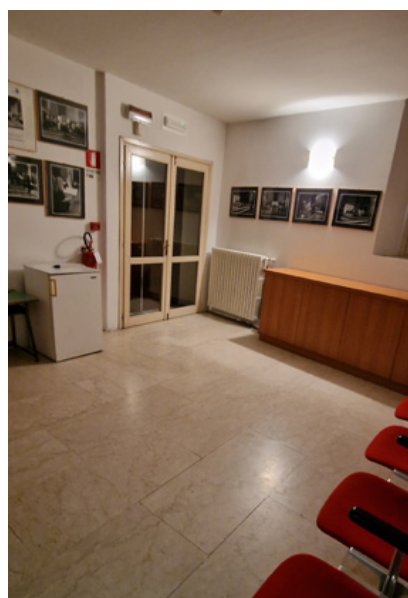
In generale risulta opportuno fissare alla pavimentazione gli zerbini presenti negli spazi comuni.

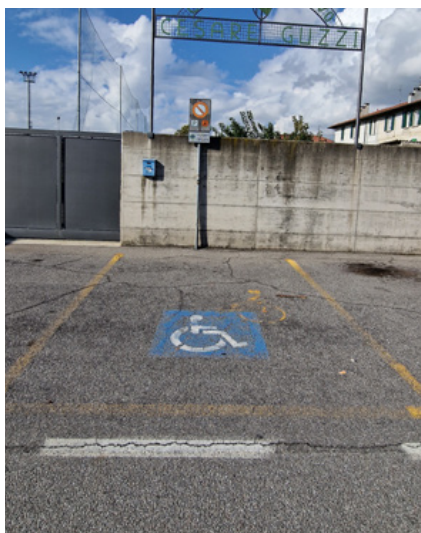
Stallo riservato di dimensioni inferiori a quelle previste dal CdS, è comunque garantito spazio per un'agevole salita e discesa dall'autovettura.

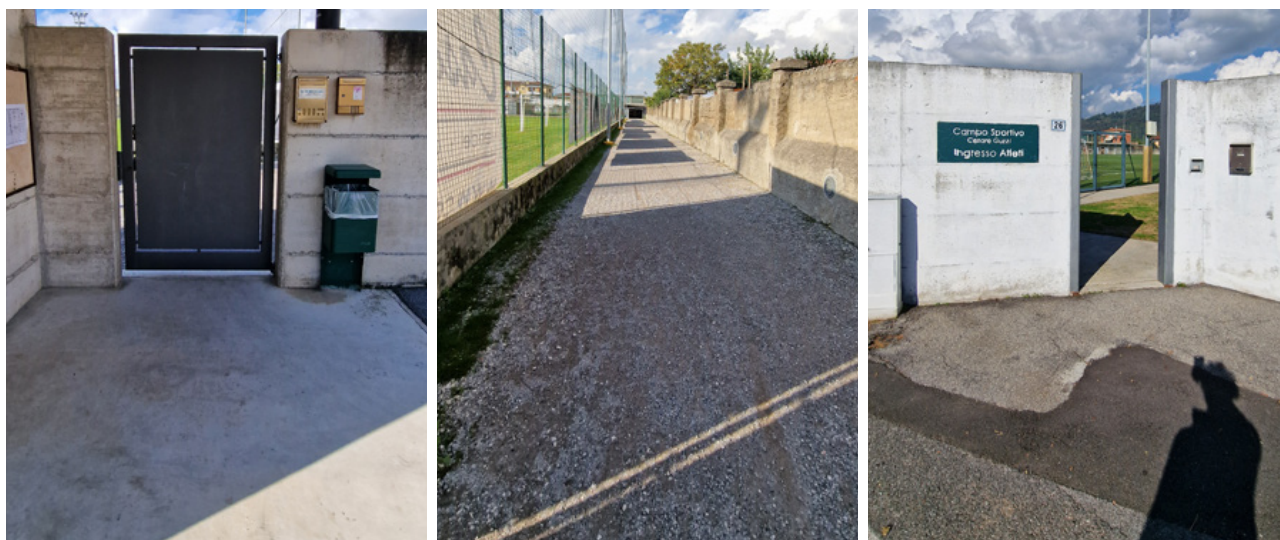
percorrenza da parte di una persona su carrozzina. L'ingresso atleti e staff su Via Francesca risulta accessibile.

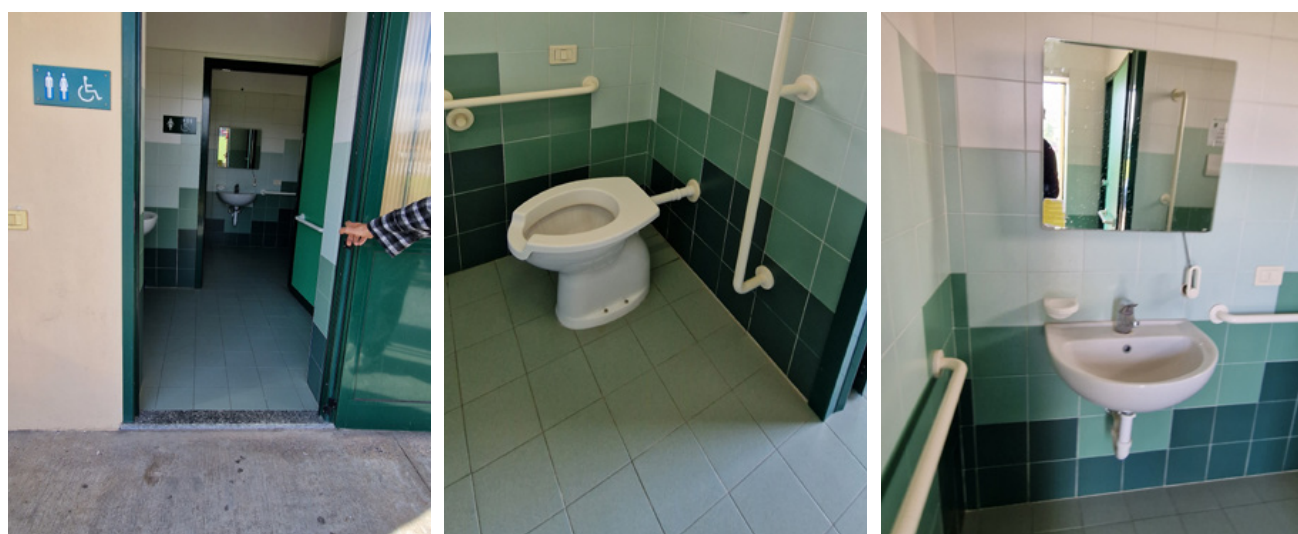
Tipologia di adeguamenti necessari: *presente un bagno accessibile a disposizione del pubblico, da posizionare rampa alla soglia per superare gradino superiore a 2,5 cm. Specchio ad altezza non accessibile.*

Principali criticità rilevate				
Ambito	Criticità rilevata	Possibile intervento risolutivo	Rif. normativi	Stima Costo
Accesso alla struttura	Percorso per raggiungere tribune in ghiaia non accessibile.	Realizzazione di percorso di accesso in asfalto	DM 236/89 8.2.1 LR 6/89 2.1	15.000,0 €
Servizi igienici	Gradino superiore a 2,5 cm ingresso	Fornitura e posa di rampa in alluminio bugnato	DM 236/89 8.1.6	500,0 €
Collegamenti orizzontali e spazi comuni	Gradino superiore a 2,5 cm ingresso bar	Fornitura e posa di rampe in alluminio bugnato	DM 236/89 8.1.2 LR 6/89 2.1.1	500,0 €
Stima totale costo interventi Scheda A14: 16.000,0 €				
<p>L'importo degli interventi è stato definito con le voci di prezzo unitarie relative al Prezzario delle opere pubbliche di Regionale Lombardia - Edizione 2023.</p> <p>NB: la presente stima si intende indicativa. Per una maggior precisione di spesa si dovrà approfondire il livello progettuale</p>
