Comune di
Coccaglio
Provincia di Brescia

Piano
Eliminazione
Barriere
Architettoniche

Schede edifici

Febbraio 2024

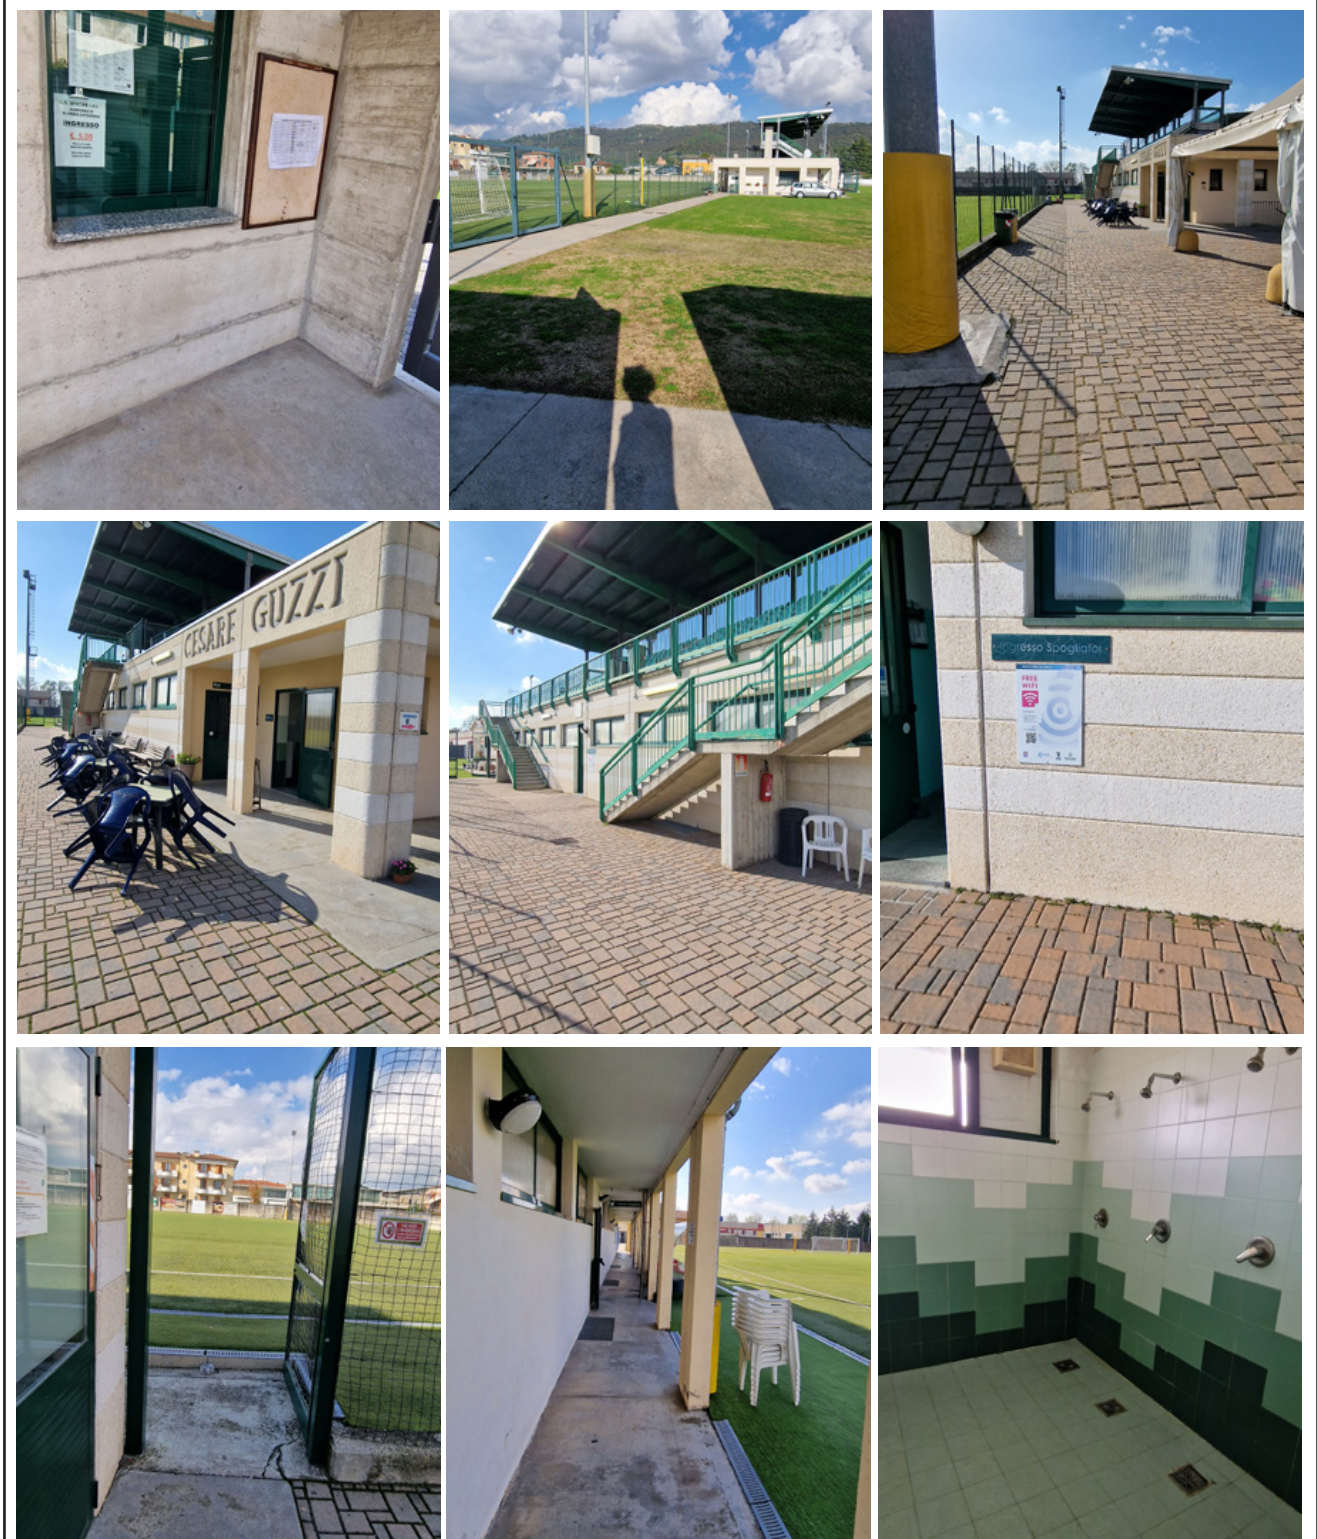
Il centro risulta nel complesso accessibile, si rilevano alcune criticità. Da posizionare rampa in alluminio bugnato alla soglia d'accesso del bar per superare dislivello superiore a 2,5 cm. Una persona su carrozzina può assistere alle partite disputate su entrambi i campi ad 11 dal livello del campo da gioco. La biglietteria risulta avere piano d'appoggio ad altezza di circa 97 cm, di poco superiore allo standard ottimale.

Principali criticità rilevate				
Ambito	Criticità rilevata	Possibile intervento risolutivo	Rif. normativi	Stima Costo
Accesso alla struttura	Percorso per raggiungere tribune in ghiaia non accessibile.	Realizzazione di percorso di accesso in asfalto	DM 236/89 8.2.1 LR 6/89 2.1	15.000,0 €
Servizi igienici	Gradino superiore a 2,5 cm ingresso	Fornitura e posa di rampa in alluminio bugnato	DM 236/89 8.1.6	500,0 €
Collegamenti orizzontali e spazi comuni	Gradino superiore a 2,5 cm ingresso bar	Fornitura e posa di rampe in alluminio bugnato	DM 236/89 8.1.2 LR 6/89 2.1.1	500,0 €
Stima totale costo interventi Scheda A14: 16.000,0 €				
<p>L'importo degli interventi è stato definito con le voci di prezzo unitarie relative al Prezzario delle opere pubbliche di Regionale Lombardia - Edizione 2023.</p> <p>NB: la presente stima si intende indicativa. Per una maggior precisione di spesa si dovrà approfondire il livello progettuale</p>

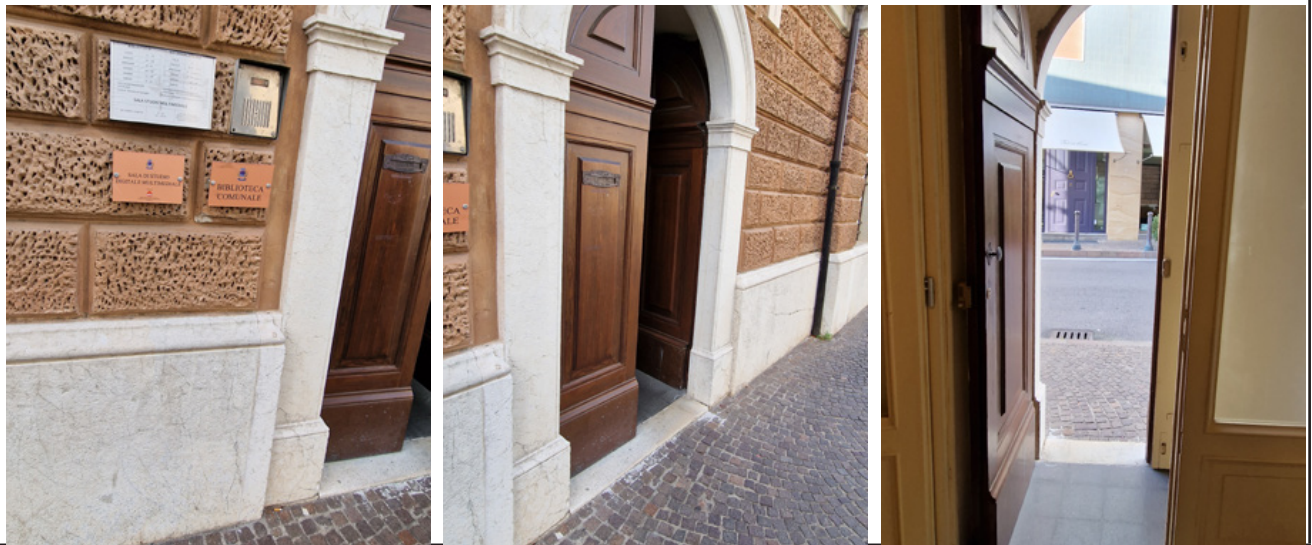
L'accesso si costituisce di due infissi vetrati posti in serie, aprendo anche la seconda anta l'accesso risulta

accessibile, da ricollocare il citofono.

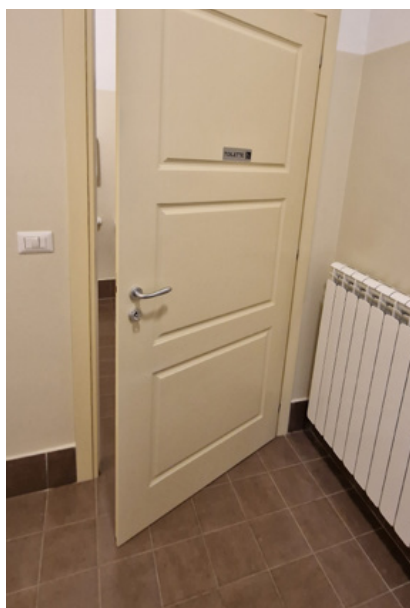
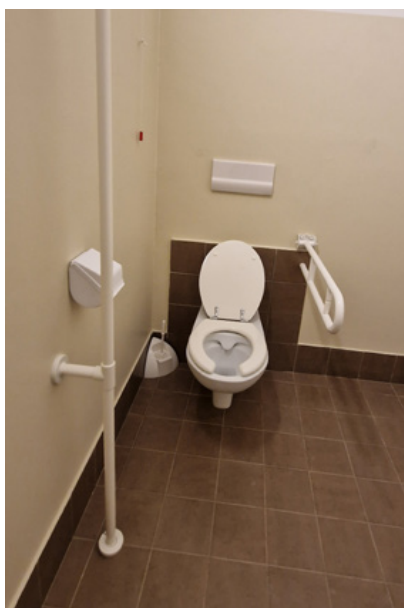
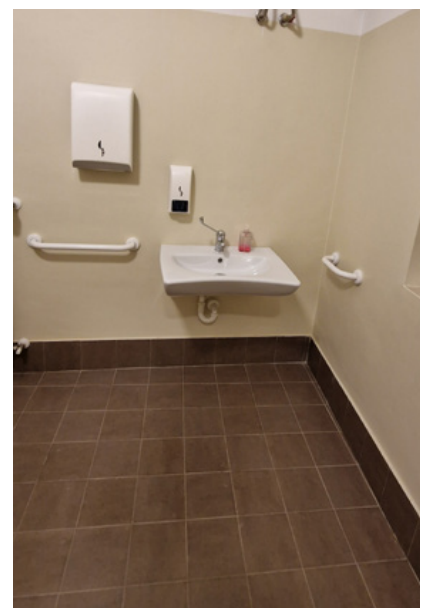
Tipologia di adeguamenti necessari: *la biblioteca è dotato di bagno accessibile, da apporre targhetta di bagno disabili. Il bagno al primo piano risulta ancora al rustico da completare rendendolo un bagno accessibile.*

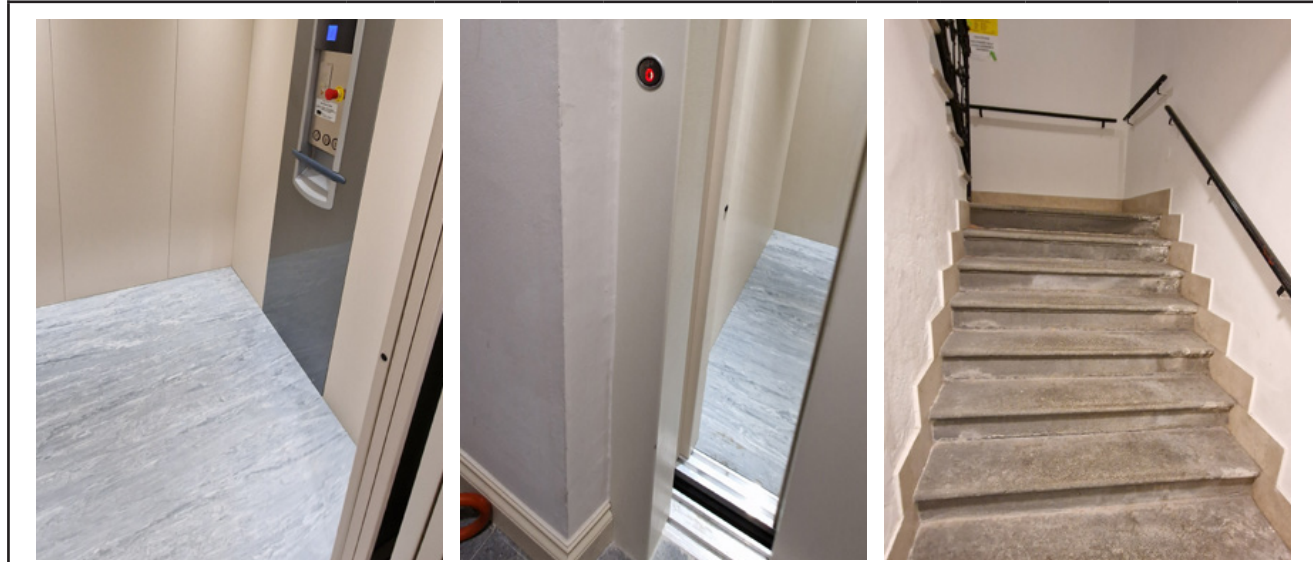
La scala di collegamento interna risulta dotata di un solo corrimano per la prima rampa da terra, assente segnale pedo-tattile d'inizio e fine scala (DM 236/89 art. 8.1.10).

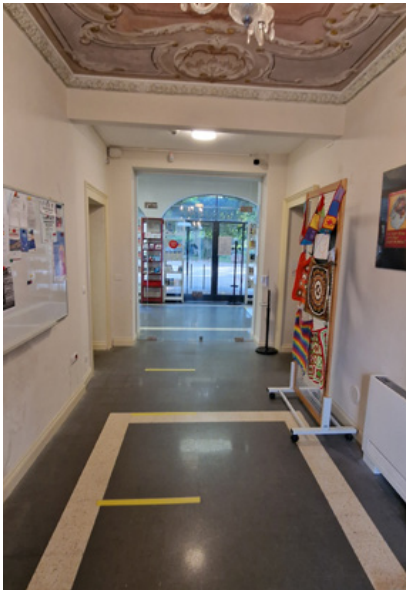
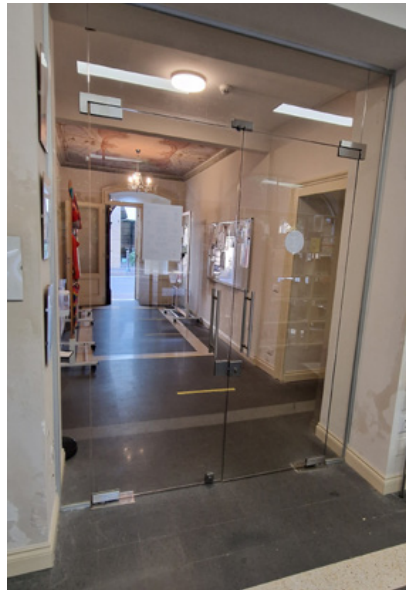
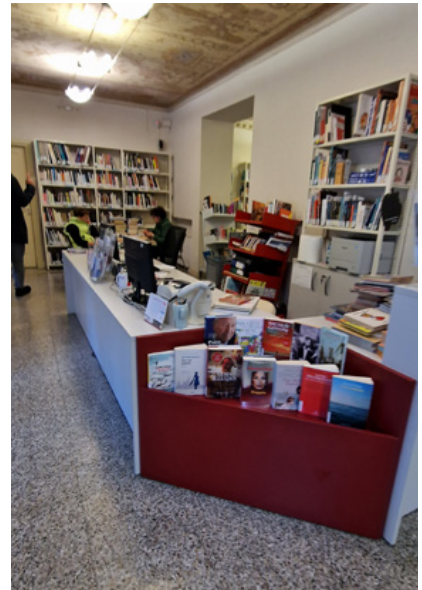
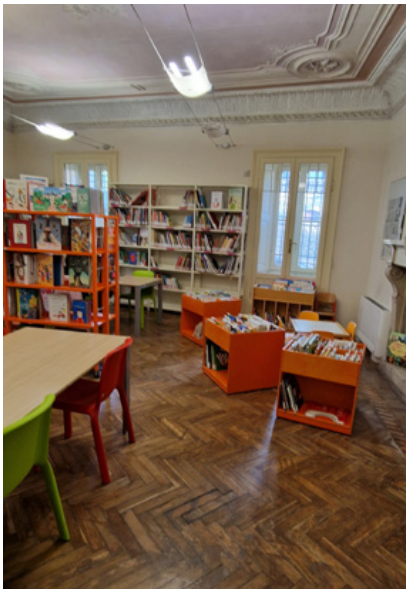
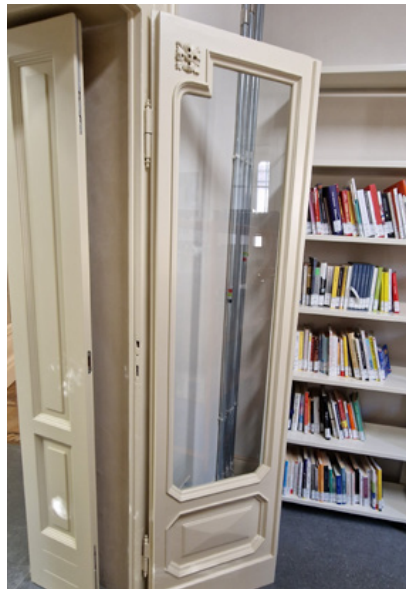
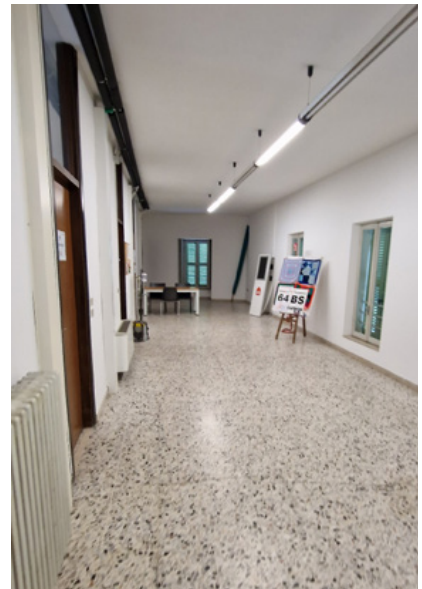
Necessario apporre a tutte le porte vetrate presenti negli spazi comuni segnalazione che permetta anche ad utente ipovedente l'immediata individuazione delle superfici trasparenti. La porta a doppio battente interamente vetrata deve essere dotata di vetrofania colorata bifacciale.

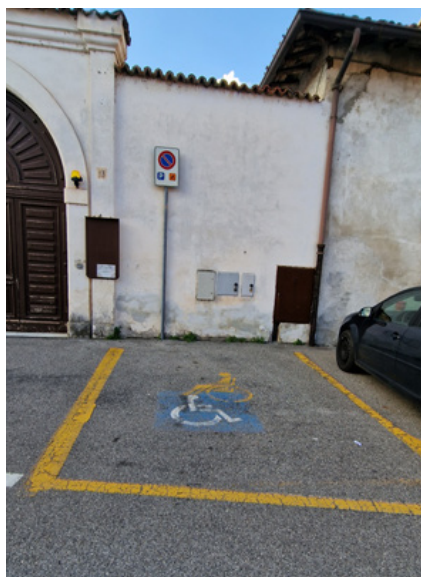
Lo stallo presenta dimensioni inferiori a quelle indicate dal CdS, è comunque garantito spazio laterale libero per un'agile salita e discesa dall'autovettura.

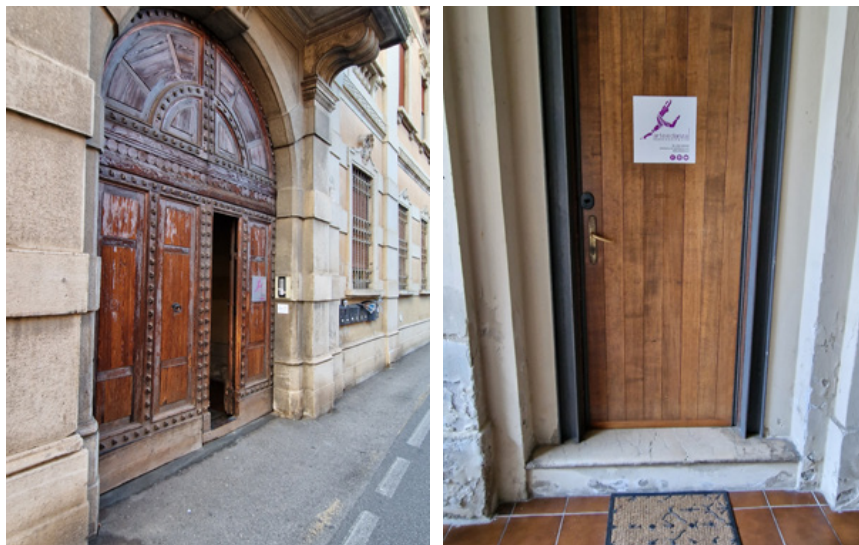
sentendo anche a persona su carrozzina l'accesso, seppur questi abbia bisogno di assistenza. Presente dislivello all'ingresso dell'immobile, l'ingresso conduce unicamente al disimpegno del piano terra laddove parte la scala interna non servita da dispositivi per superare il dislivello, non prioritario quindi il posizionamento di una rampa in alluminio bugnato di raccordo. Il citofono esterno è in posizione non accessibile.

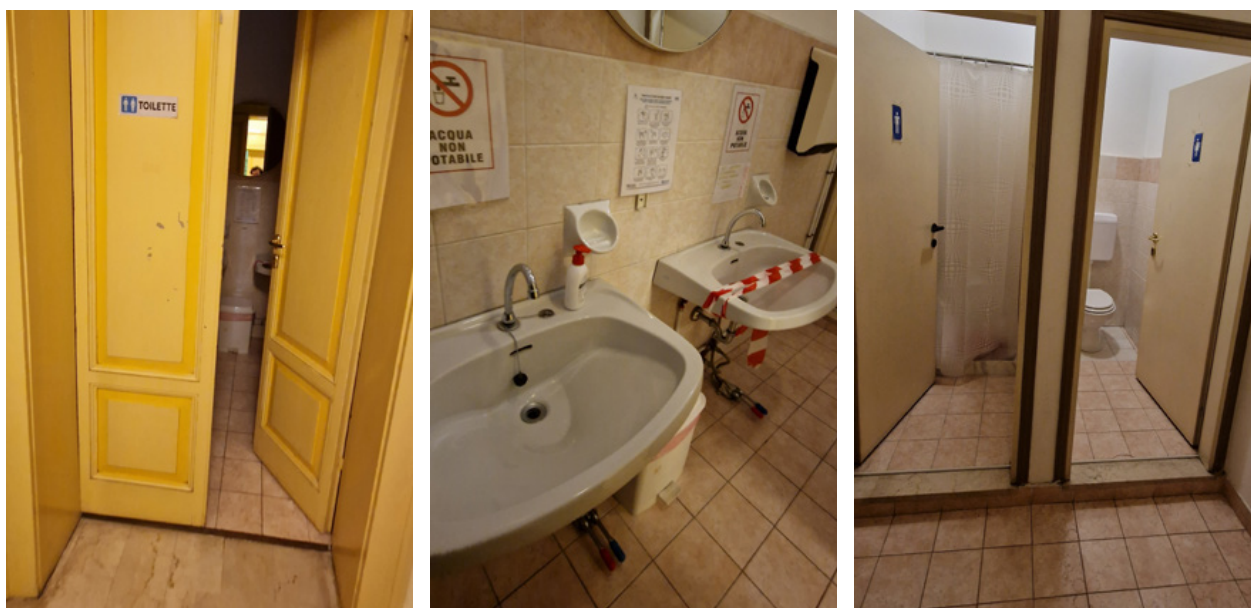
Tipologia di adeguamenti necessari: *l'unico blocco bagni presente si trova al primo piano, assente bagno accessibile.*

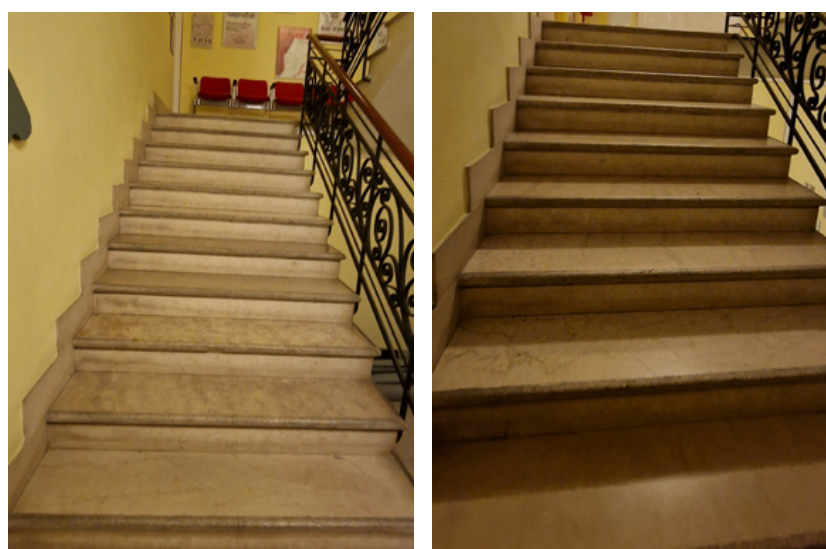
La scala interna non è dotata di corrimano lato muro nè di segnale pedo-tattile d'inizio e fine scala (DM 236/89 art. 8.1.10). Opportuno posizionare strisce antidrucciolo alle pedate. Assente dispositivo per superare il dislivello e raggiungere i piani, si ipotizza la realizzazione di un ascensore

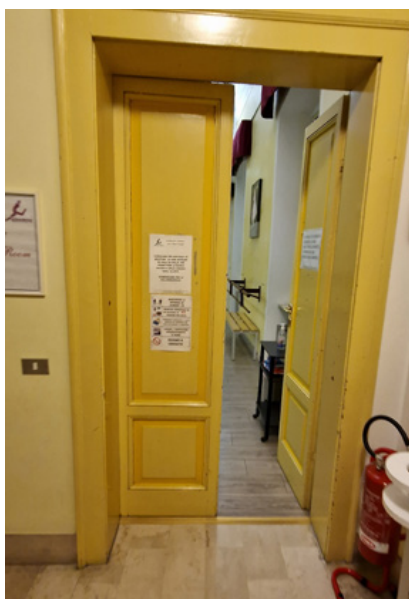
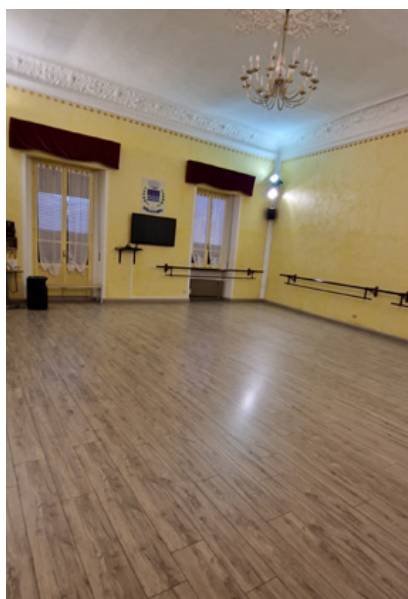
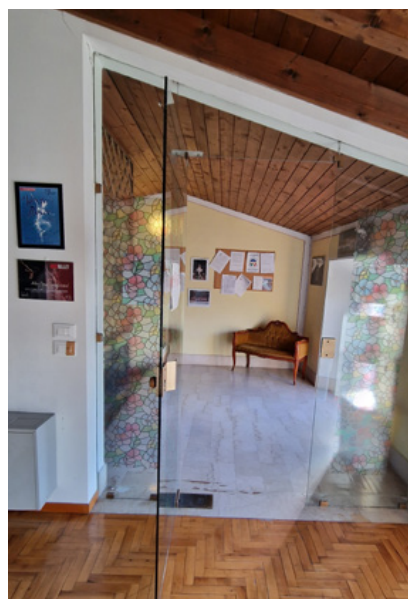
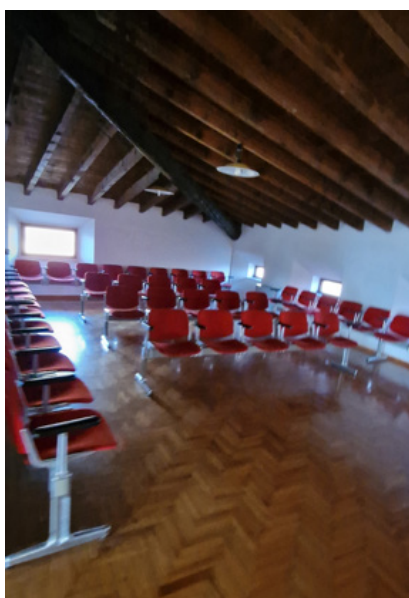
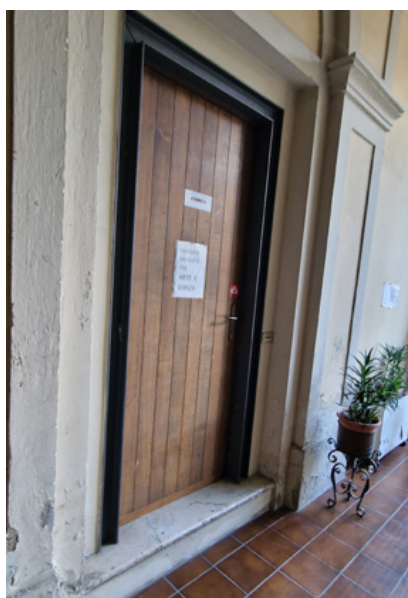
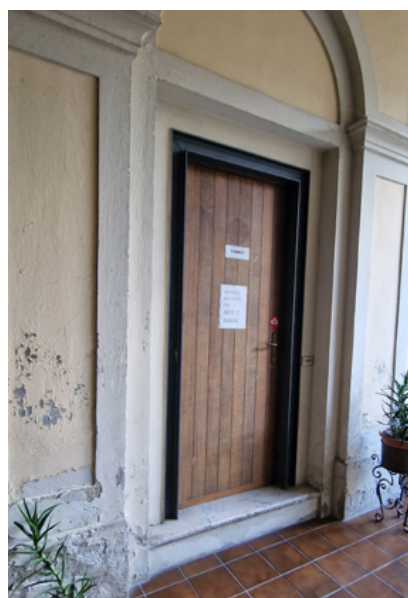
Nel complesso l'immobile in oggetto, dall'elevato pregio architettonico, potrebbe essere maggiormente valorizzato, con la tematica delle barriere architettoniche che sarebbe solo uno degli aspetti da approfondire. Necessario apporre rampa di raccordo in corrispondenza a tutti i locali singoli esterni al piano terra.

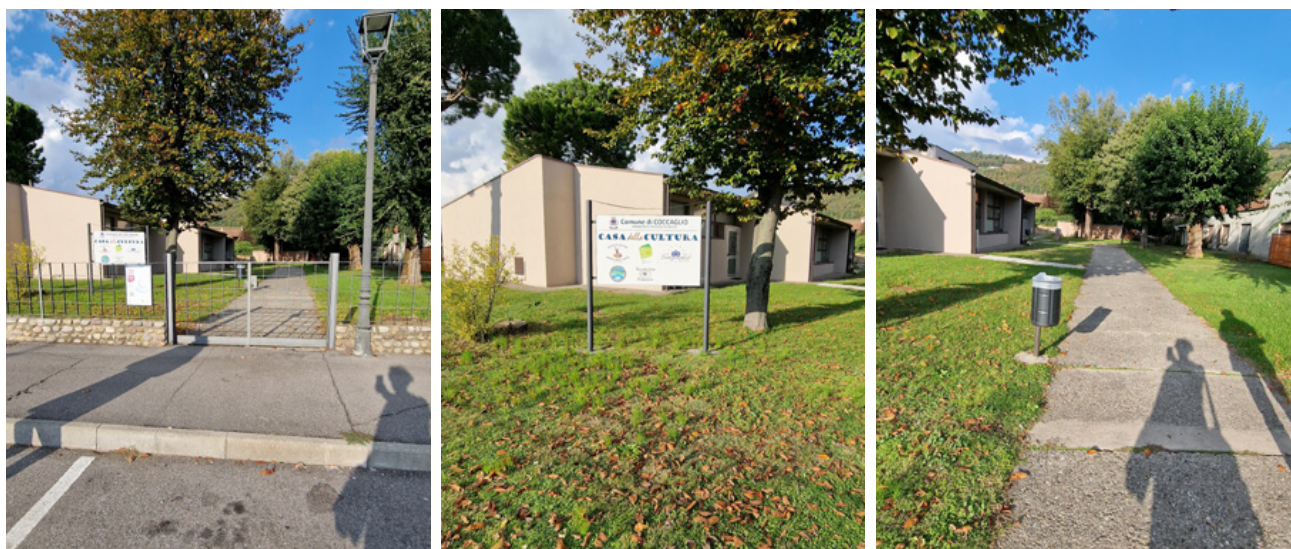
accedere. Presente un secondo accesso accessibile su Via Don Giovaninetti ad uso dell'accesso all'area utilizzata dal Coro femminile.

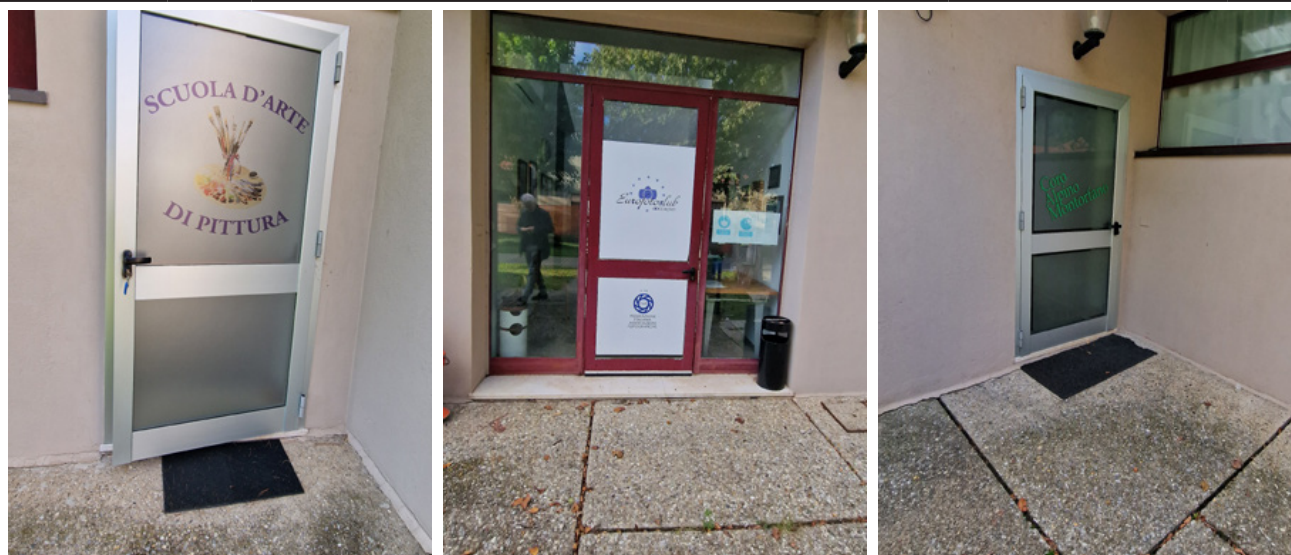
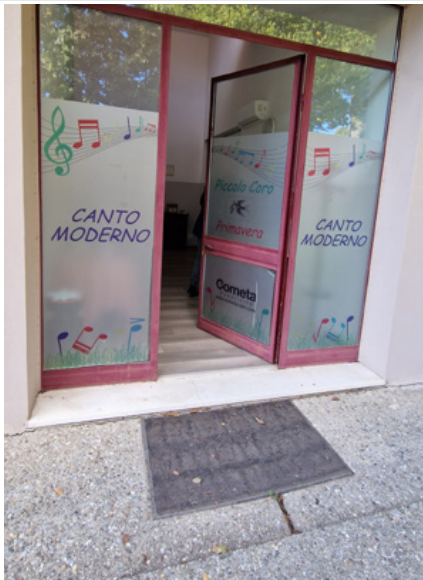
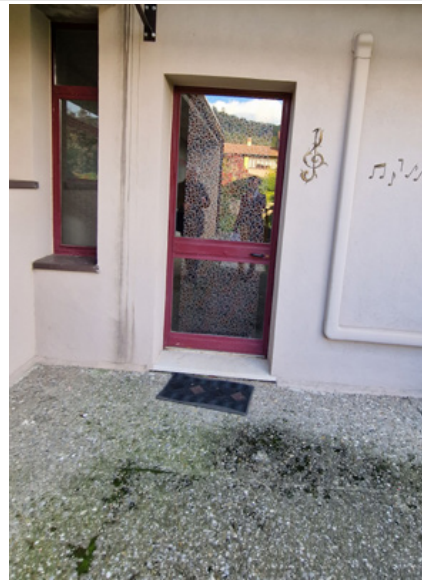
Tutti e 5 i differenti accessi alla struttura presentano le medesime criticità, il dislivello alla soglia è superiore a 2,5 cm da ovviare posizionando una rampa in alluminio bugnato, da incassare gli zerbini.

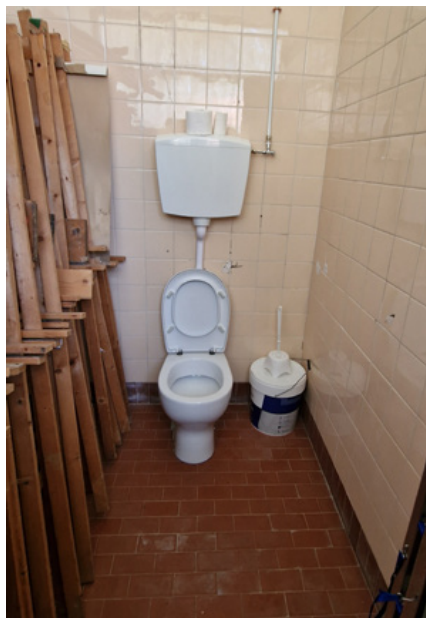
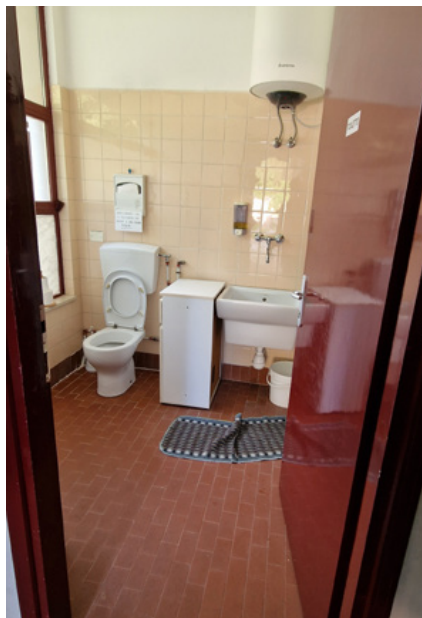
Tipologia di adeguamenti necessari: *ciascuno dei 5 settori in cui si suddivide la struttura è dotato di proprio servizio igienico, nessuno di questi risulta essere un bagno accessibile. La soluzione preferibile resterebbe ipotizzare l'adeguamento di ciascuno dei 5 servizi, per alcuni di questi è necessario ripensare alla distribuzione spaziale interna al fine di ricavare un locale idoneo ad ospitare un bagno accessibile. Si propone come ipotesi di studio una soluzione alternativa, ipotizzare l'installazione di una struttura prefabbricata nel cortile che ospiti un bagno accessibile a disposizione di tutte le associazioni. La struttura dovrà essere servita da camminamento accessibile collegato ai percorsi esistenti*

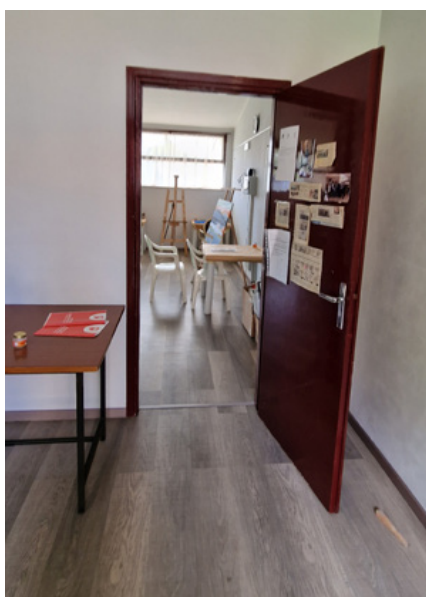
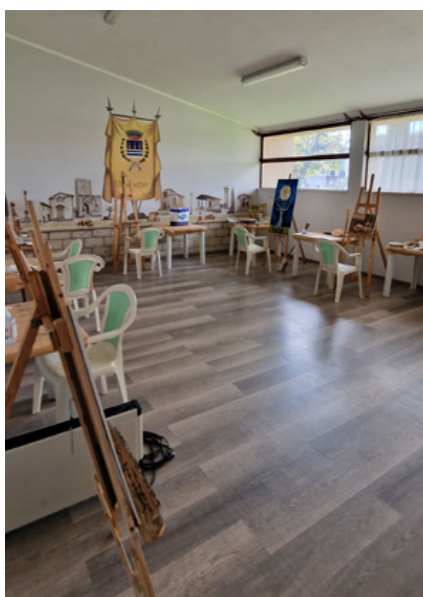
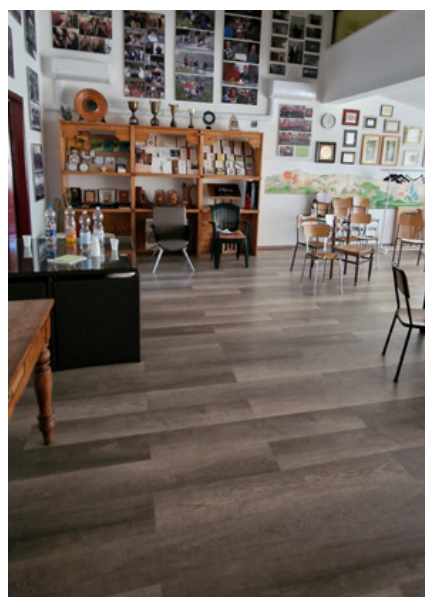
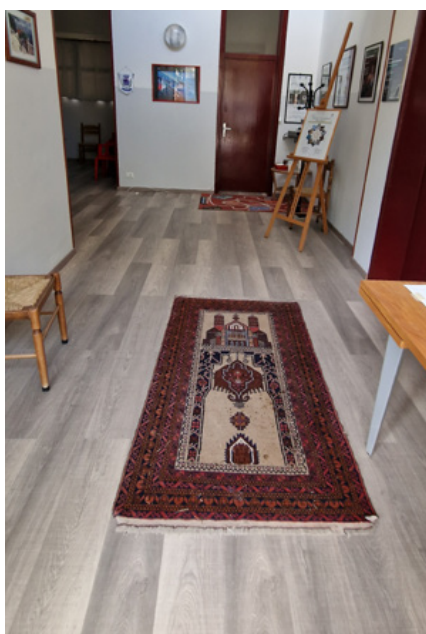
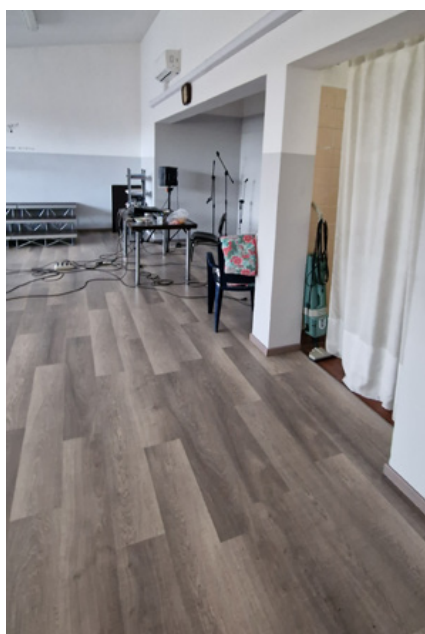
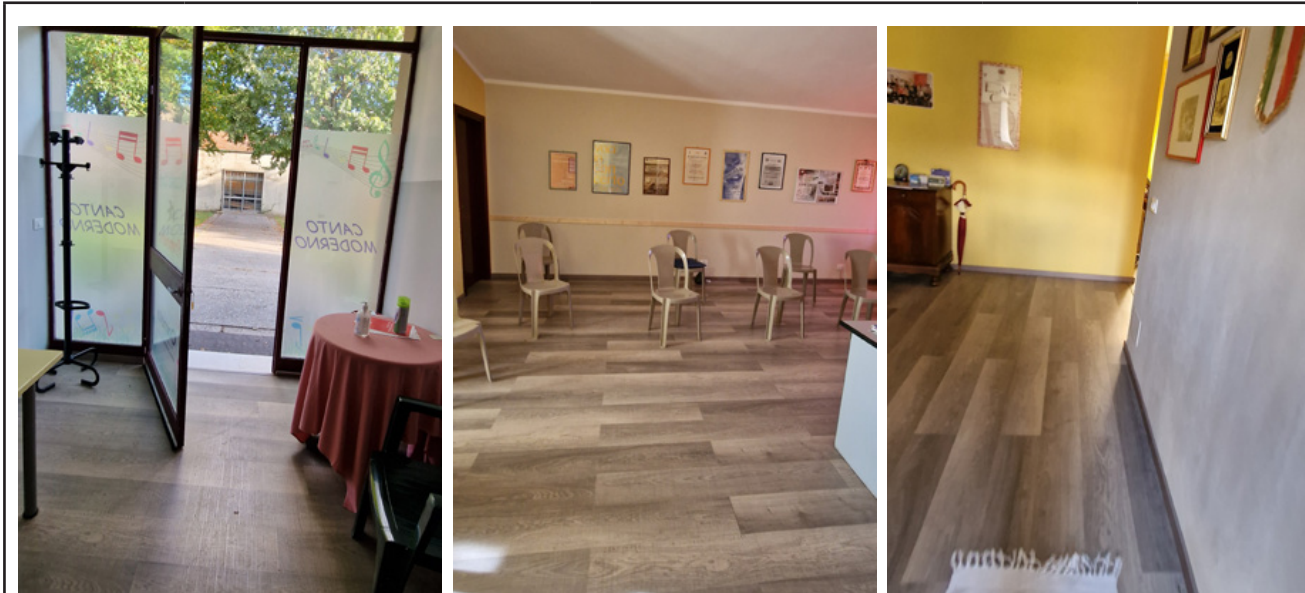
In generale tutti gli spazi interni risultano in piano, perfettamente accessibili.

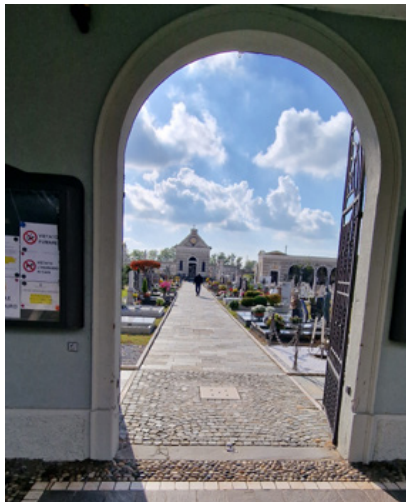
Il cancello d'accesso rimane sempre aperto in orari di apertura risultando pienamente funzionale.

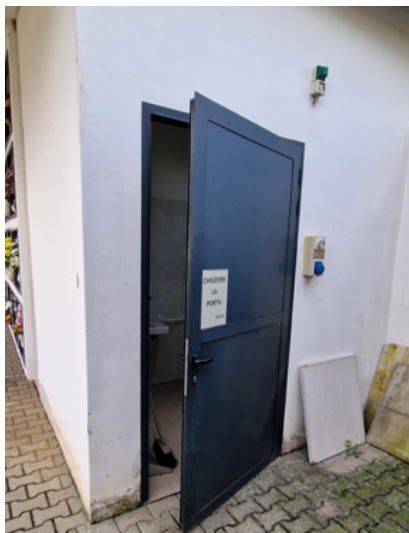
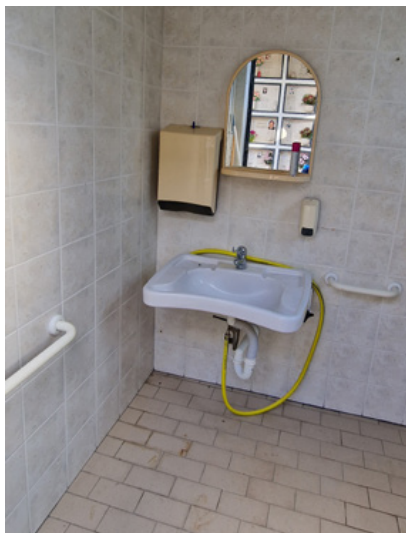
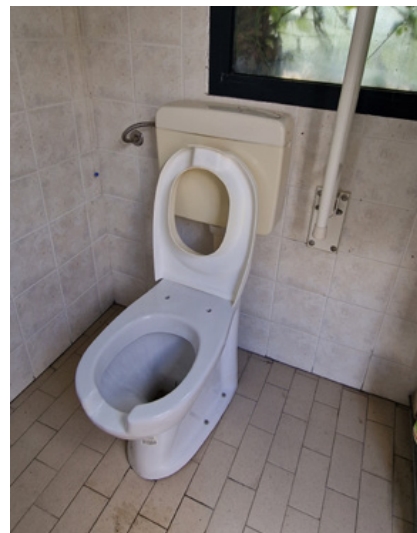
Tipologia di adeguamenti necessari: *da posizionare targhetta di bagno accessibile. Opportuno collocare all'interno del cimitero segnaletica al fine di orientare l'utenza verso i servizi igienici.*

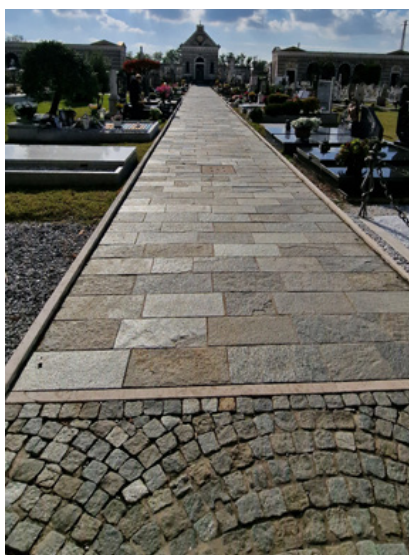
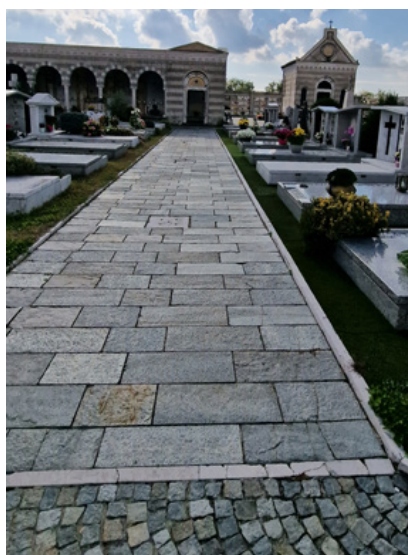
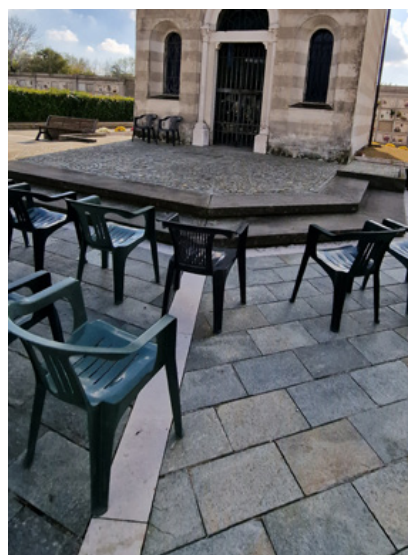
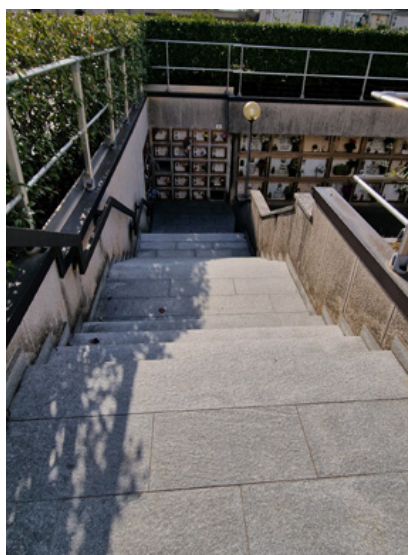
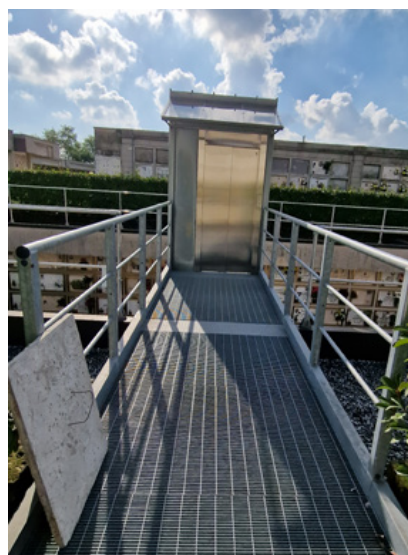
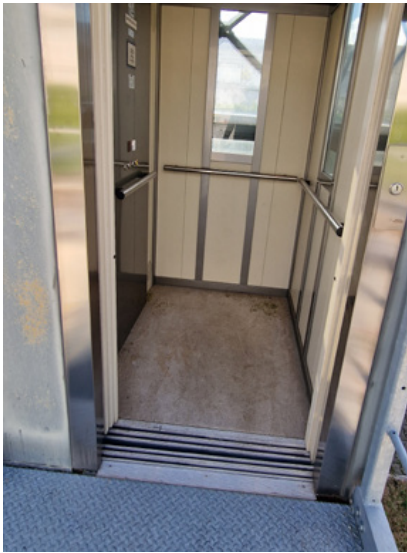
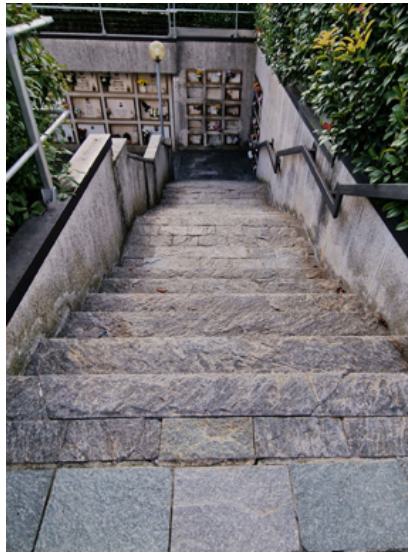
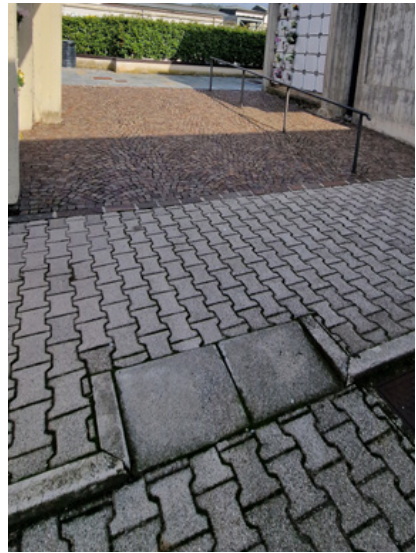
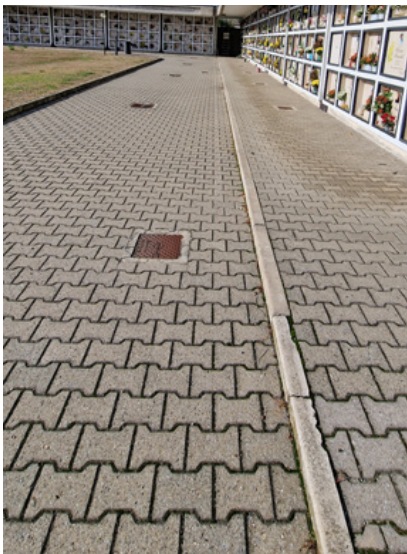
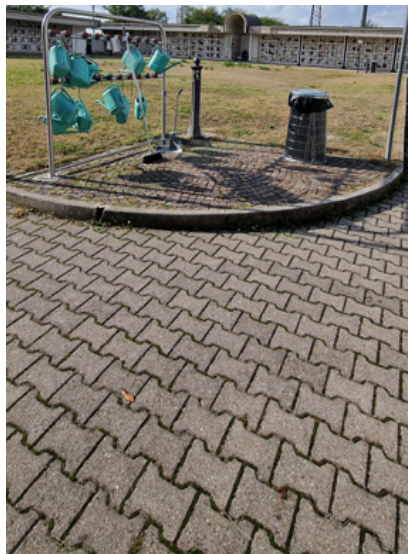
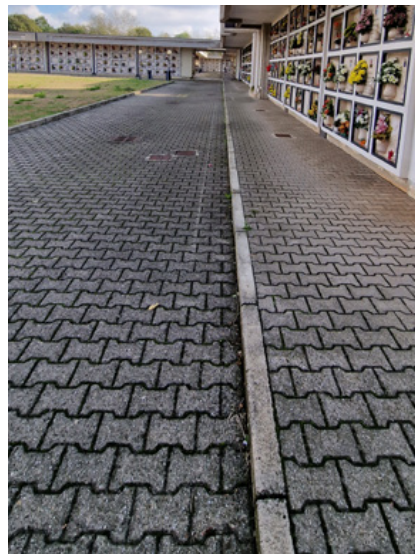
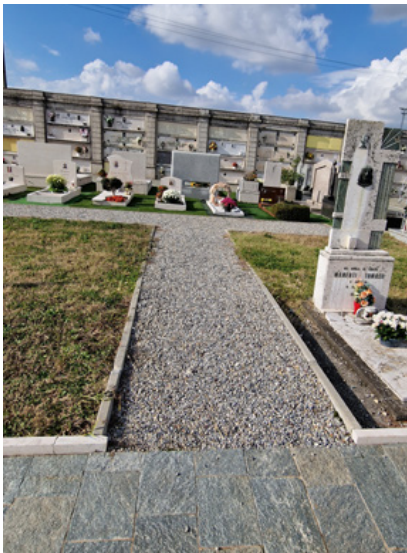
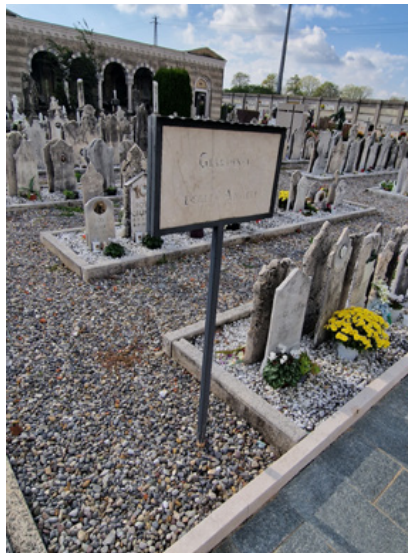
Documentazione fotografia

Nel complesso il cimitero risulta pienamente accessibile in quanto tutti i percorsi sono per lo più in piano e pavimentati. Si rilevano alcune criticità: opportuno dotare di corrimano su un lato le rampe che permettono di accedere alla quota della cappella delle funzioni religiose, dotare di corrimano ambo i lati le scale che conducono ai due livelli inferiori del cimitero collegate ciascuna con un elevatore accessibile, l'ampliamento sud del cimitero è collegato alla restante parte con due rampe con pendenza superiore al 5%, lo spazio a disposizione consente di realizzare almeno una rampa accessibile completa di corrimano e tutti i requisiti fissati dalle norme. Nella parte più recente del cimitero nel blocco sud-ovest i colombari collocati al perimetro presentano camminamento sopraelevato di alcuni centimetri rispetto al resto della pavimentazione, questo gradino a correre lungo tutto il perimetro risulta di difficile individuazione da parte di persona ipovedente, necessario inoltre effettuare alcuni raccordi tramite riporto di cls o rampa in alluminio bugnato per consentire la salita e discesa per raggiungere le fontanelle, tutti i punti acqua di questo blocco sono posizionate in posizione sopraelevata non accessibile agli angoli del campo centrale. Restano ancora sprovvisti di camminamenti pavimentati accessibili alcuni percorsi all'interno dei campi d'inumazione alla destra superato l'ingresso del cimitero, tra cui il Giardino Degli Angeli.

Ambito	Criticità rilevata	Possibile intervento risolutivo	Rif. normativi	Stima Costo
Servizi igienici	Assenza cartellino bagno accessibile	Posizionamento cartellino bagno accessibile	DM 236/89 8.1.6	26,0 €
Servizi igienici	Assenza segnaletica informativa ed orientativa che conduca al servizio igienico accessibile esistente	Fornitura e posa cartellonistica orientativa	DM 236/89 4.3 DPR503/96 1.2.c	600,0 €
